VEHICLE CONDITION REPORT

車輛状態表

| 管理No G-02345 | 車名 フォワード | 形状 低温冷凍車 パワーゲート ベッドレス | | |

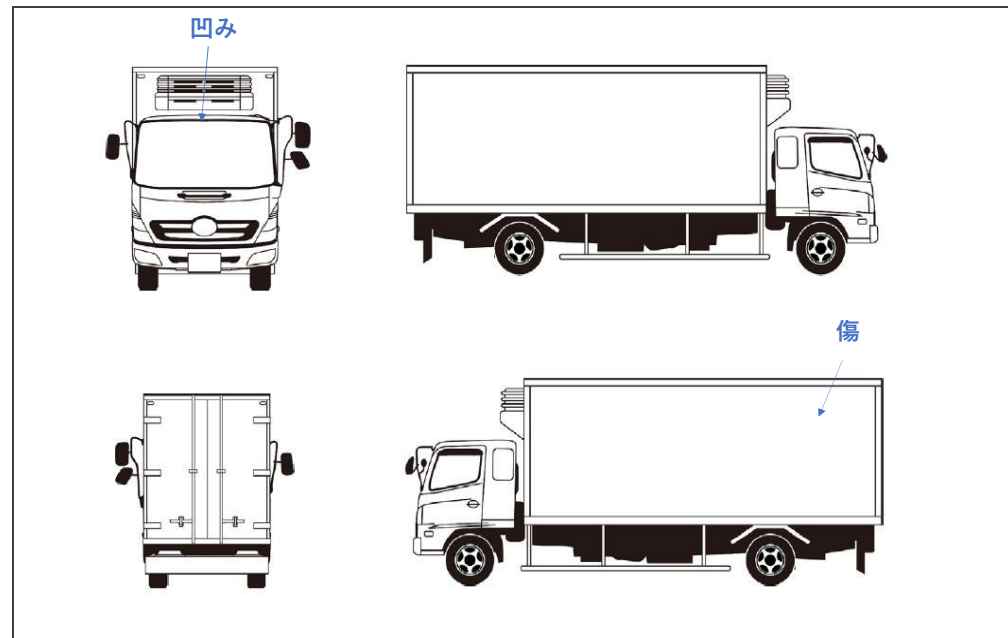
| 修復歴 有り | 修復箇所 左Fフレーム歪み |

| フレーム状態 左Fフレーム下面歪み 左Cフレーム下面歪み | 車輛状態 ・Fインナーパネル歪み ・左フロントピラーアウター钣金跡 (ミラー取り付け部) ・PG寸法: 長さ1570mm 幅1990mm |
