VEHICLE CONDITION REPORT

車輛状態表

管理No G-02451	車名 UD	形状 低温冷凍車 パワーゲート ベッド付		
初年度 平成26年04月	型式 TKG-MK38L	車体番号 MK38L-13075		
乗員 2人	走行距離 463,419 km	最大積載量 2,650 kg	排気量 4,670 cc	車検期限 抹消
上物 2014/4 菱重 TDJS70A-L2 -30°C設定 エバハウス 2014/3 日本フルハーフ 左サイドドア リア観音扉 ラッシング2段 システムフロアー 断熱75mm 2014/3 新明和 格納ゲート 庫内リモコン

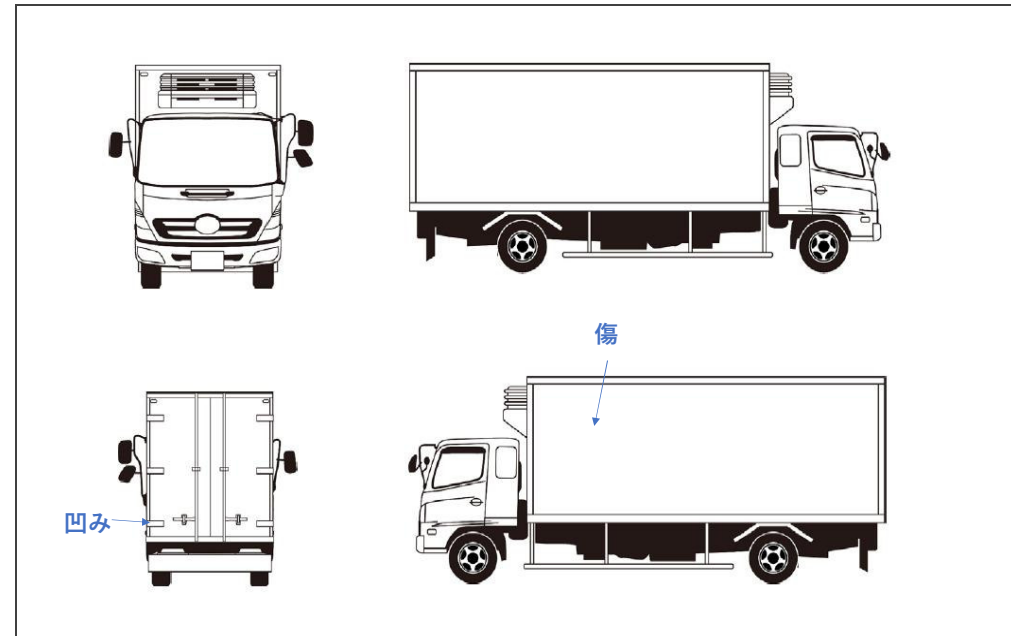
キャブ内部	
汚れ	小
シート破れ	無し

フロントガラス	飛び石有
---------	------

修復歴 無し	修復箇所
エンジン状態 E/Gブレ小 オイルパンオイルしみ	ミッション、デフ状態 良好
フレーム状態 良好	車輛状態 PG寸法：長さ1550mm 幅2200mm
