# VEHICLE CONDITION REPORT

## 車輛状態表

管理No G-02347	車名 レンジャー	形状 冷凍ウイング ワイド ハイルフ ベッド付 リアエアサス		
初年度 平成31年04月	型式 2PG-FD2ABG	車体番号 FD2AB-111331		
乗員 2人	走行距離 445,528 km	最大積載量 2,250 kg	排気量 5,120 cc	車検期限 抹消
上物 2019/4 菱重 TDS50CN2 -30°C設定 スタンバイ付(コード欠) 2019/3 トランテックスリア観音扉 ラッシング2段 断熱材リア80mm 床木

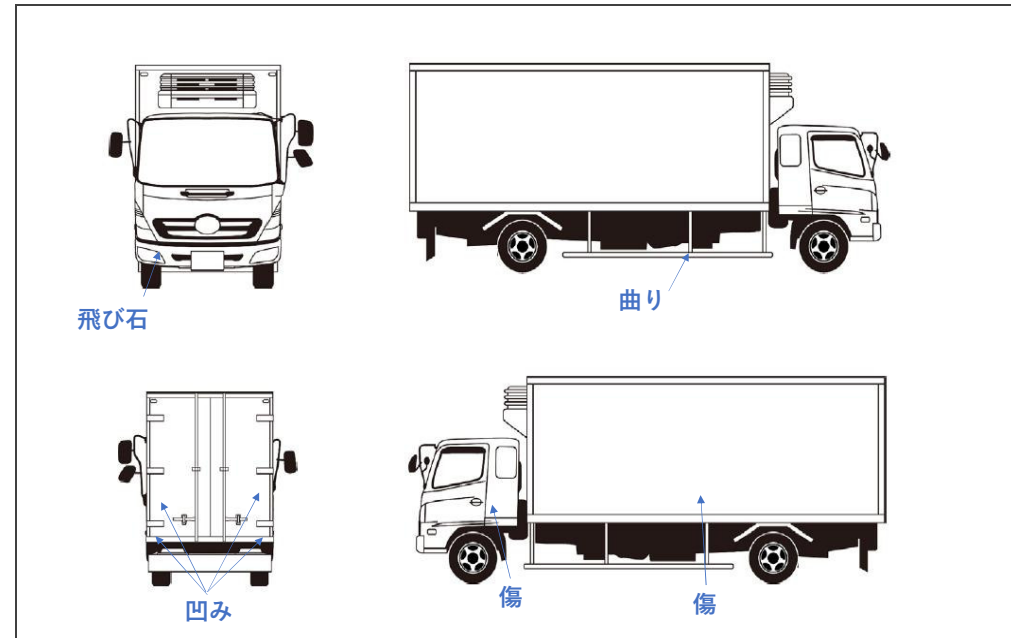
キャブ内部
汚れ 小
シート破れ 無し

フロントガラス 飛び石有
-----------------

修復歴 無し	修復箇所
エンジン状態 PSギアBOXオイル滲み	ミッション、デフ状態 良好
フレーム状態 内側錆	車輛状態 ・アオリ内、リア扉内側切れ穴 ・内寸(幅)：門口2330
