# VEHICLE CONDITION REPORT

## 車輛状態表

| 管理No<br>G-02368 | 車名<br>キャンター | 形状<br>低温冷凍車 4WD 10尺 全低床 | | |

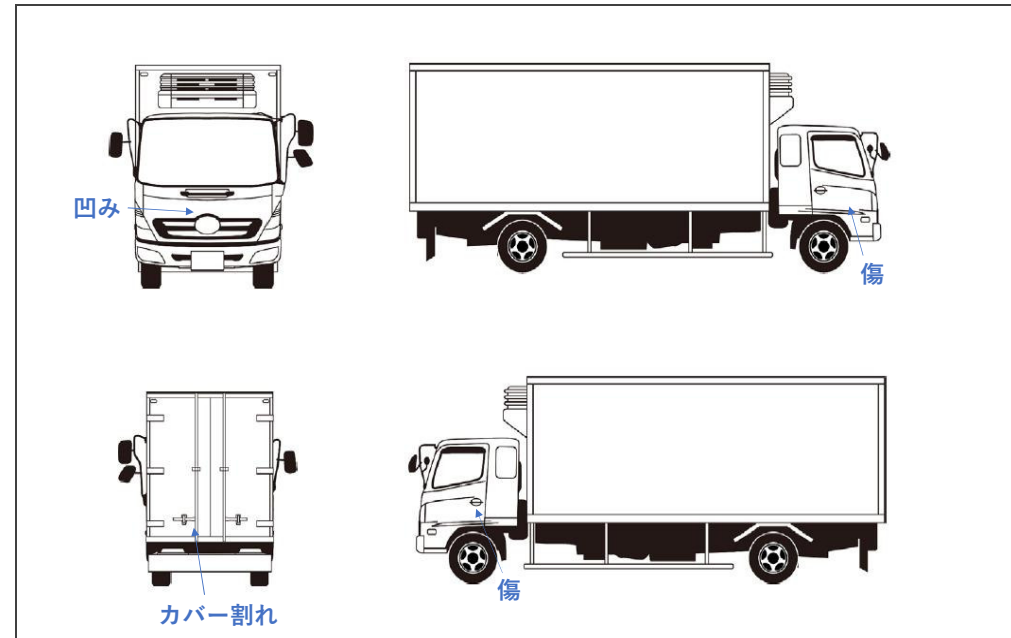
| 修復歴<br>有り | 修復箇所<br>右Fピラー凹み(ウインカー取付部)<br>キャブフロアー凹み |
| エンジン状態<br>良好 | ミッション、デフ状態<br>Fドライブシャフトブーツヒビ |
| フレーム状態<br>良好 | 車輛状態<br>・荷箱内パネル傷凹み<br>・看板跡 |
