VEHICLE CONDITION REPORT

車輛状態表

管理No G-02547	車名 エルフ	形状 木平 10尺 フルフラットロー		
初年度 平成24年10月	型式 TKG-NJR85A	車体番号 NJR85-7026430		
乗員 3人	走行距離 71,200 km	最大積載量 2,000 kg	排気量 2,990 cc	車検期限 抹消
上物 3方開 ロープ穴4対

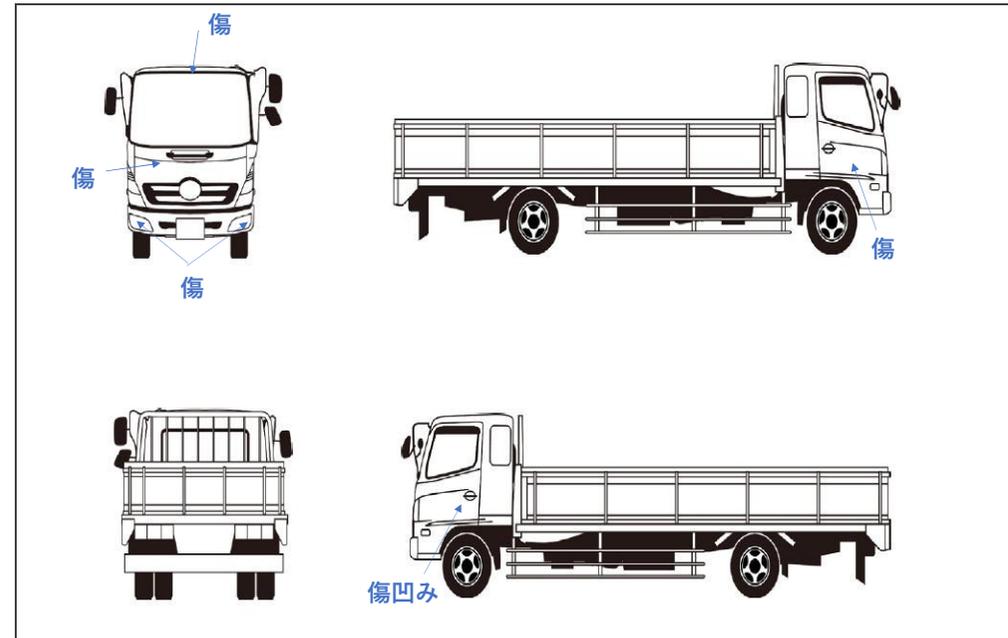
キャブ内部 汚れ 中
シート破れ 有り

フロントガラス 飛び石有

修復歴 無し	修復箇所
エンジン状態 良好	ミッション、デフ状態 良好
フレーム状態 良好	車輛状態 <ul style="list-style-type: none"> ・キャブバックパネル傷凹み ・右Fタイヤハウス突き上げ ・キーレス不良 ・ボディー各所傷凹み
