VEHICLE CONDITION REPORT

車輛状態表

管理No G-02469	車名 レンジャー	形状 アルミウイング ベッドレス		
初年度 平成26年03月	型式 TKG-FC9JKAP	車体番号 FC9JKA-14095		
乗員 2人	走行距離 312,994 km	最大積載量 3,150 kg	排気量 5,120 cc	車検期限 抹消
上物 2013/11 トランテックス リア観音扉 ラッシング1段 引出しフック5対

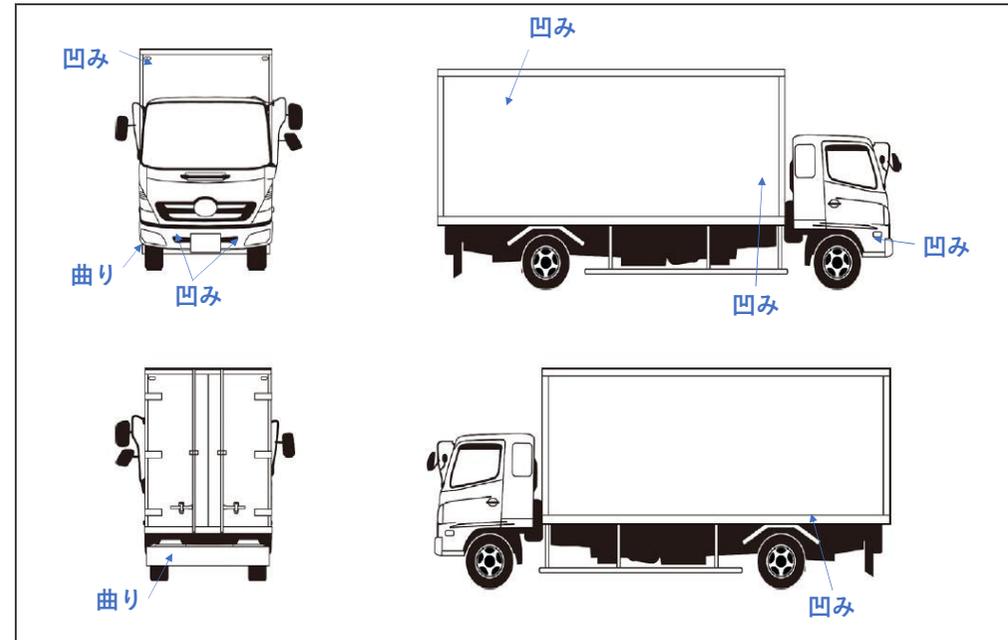
キャブ内部 汚れ 小
シート破れ 有り

フロントガラス 飛び石有

フレーム状態 良好	車輛状態 <ul style="list-style-type: none"> ・荷箱内パネル傷、凹み ・アオリ内一部切れ穴 ・荷箱ルーフパネル凹み中、一部テープ補修 ・電格ミラー作動不良
--------------	---
