VEHICLE CONDITION REPORT

車輛状態表

管理No G-02583	車名 エルフ	形状 冷蔵冷凍車 標準ロング 高床 パワーゲート		
初年度 平成27年09月	型式 TPG-NMR85N	車体番号 NMR85-7029708		
乗員 3人	走行距離 118,189 km	最大積載量 2,000 kg	排気量 2,990 cc	車検期限 抹消
上物 2015/9 東プレ XV32HOC-P エバハウス -5°C設定 2015/9 東プレ 左スライドドア リア観音扉 床ステンレス 断熱50mm 2017/9 新明和 格納ゲート 1t

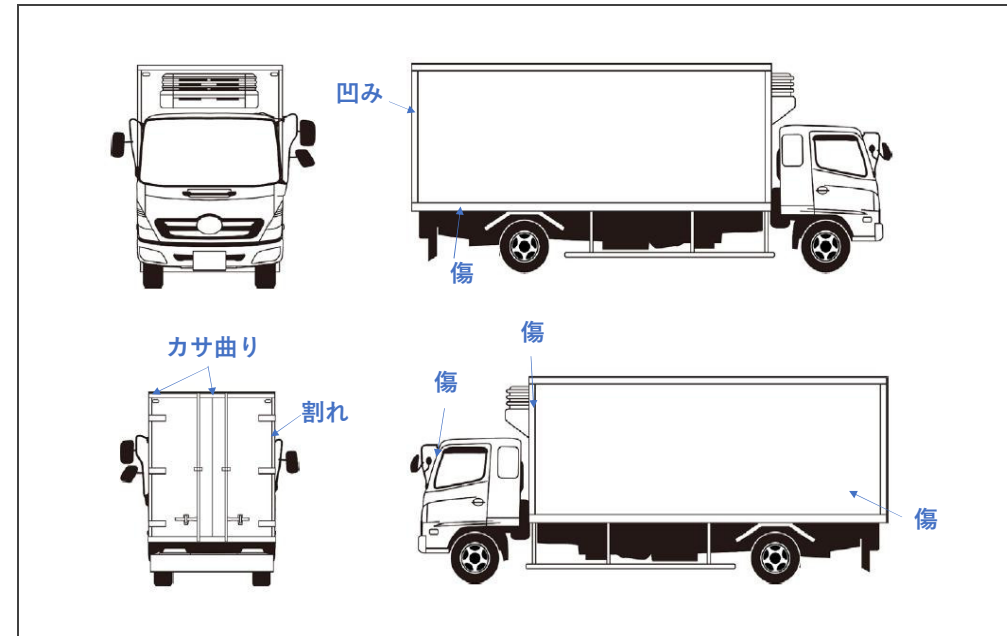
フロントガラス 飛び石有

修復歴 無し	修復箇所
エンジン状態 良好	ミッション、デフ状態 良好
フレーム状態 左右リアフレーム凹み リアガセット凹み	車輛状態 ・右リア支柱凹み ・左縦根太傾き ・室内P/Gリモコン不良 ・PG作動油漏れ、ホース廻り漏れ ・左リアフェンダー割れ ・スタート 5°C→1h -6°C
