# VEHICLE CONDITION REPORT

## 車輛状態表

管理No G-02513	車名 エルフ	形状 アルミバン ワイドロング 高床		
初年度 令和元年08月	型式 2RG-NPR88YN	車体番号 NPR88Y-7002839		
乗員 3人	走行距離 168,047 km	最大積載量 4,350 kg	排気量 2,990 cc	車検期限
上物 2019/7 キタムラ 左スライドドア リア観音扉 ラッシング2段

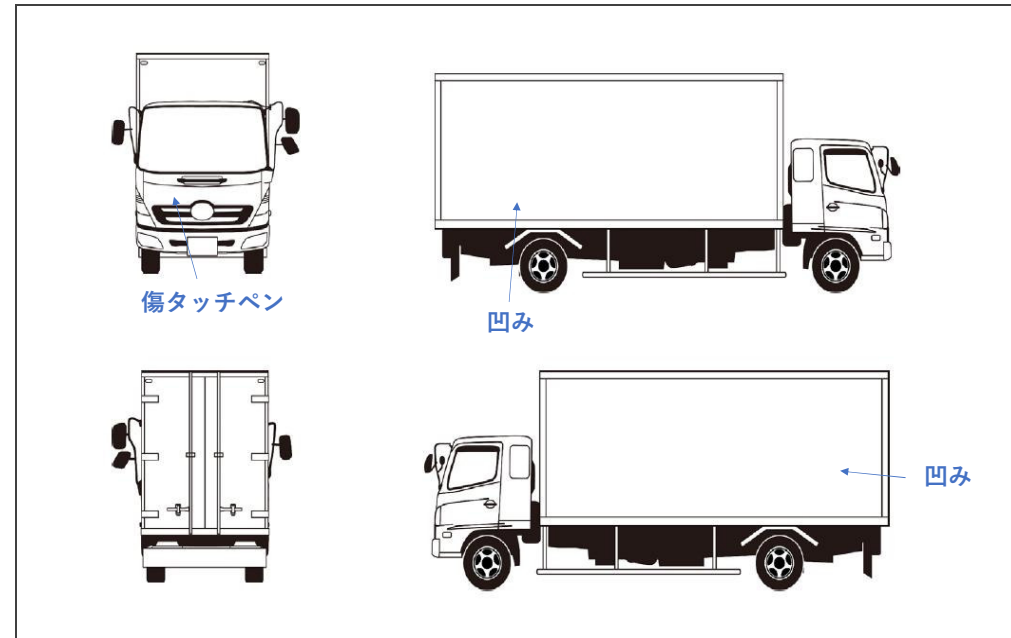
キャブ内部 汚れ 小
シート破れ 無し

フロントガラス 飛び石有
-----------------

修復歴 無し	修復箇所
エンジン状態 良好	ミッション、デフ状態 良好
フレーム状態 各所錆(錆落とし、仕上げ済)	車輛状態 ・荷箱内パネル傷 ・箱看板跡
