# VEHICLE CONDITION REPORT

## 車輛状態表

管理No G-02493	車名 エルフ	形状 アームロール		
初年度 平成25年11月	型式 TKG-NKR85AN	車体番号 NKR85-7033496		
乗員 3人	走行距離 426,083 km	最大積載量 2,000 kg	排気量 2,990 cc	車検期限 抹消
上物 2013/10 新明和 CCA22-12 ツインホイスト キャブバックステップ

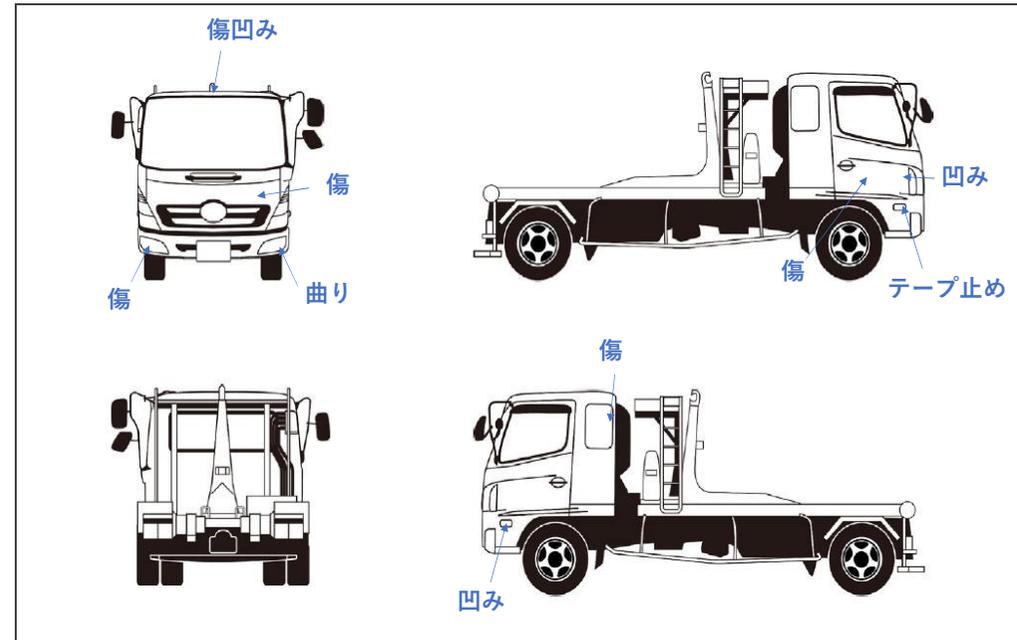
タイヤ状態(分山)			
10	10		
10	2	10	10
スペア	要交換

キャブ内部	
汚れ	中
シート破れ	有り

フロントガラス 飛び石有
-----------------

エンジン状態 ロッカーカバー、オイルパンオイル漏れ	ミッション、デフ状態 良好
------------------------------	------------------

フレーム状態 フレーム所々付着物、錆小	車輛状態 <ul style="list-style-type: none"> <li>・キャブバックパネル傷凹み</li> <li>・右サブフレーム上面凹み</li> <li>・左ウインカーレンズズレ</li> <li>・右テールランプレンズ割れ</li> </ul>
------------------------	--
