VEHICLE CONDITION REPORT

車輛状態表

管理No G-02629	車名 キャンター	形状 巻込みパッカー		
初年度 平成29年10月	型式 TPG-FEA50	車体番号 FEA50-553196		
乗員 3人	走行距離 85,850 km	最大積載量 2,000 kg	排気量 2,990 cc	車検期限 抹消
上物 2017/9 新明和 GR052-1434 巻込み式 5.1立米 汚水タンク 連続スイッチ

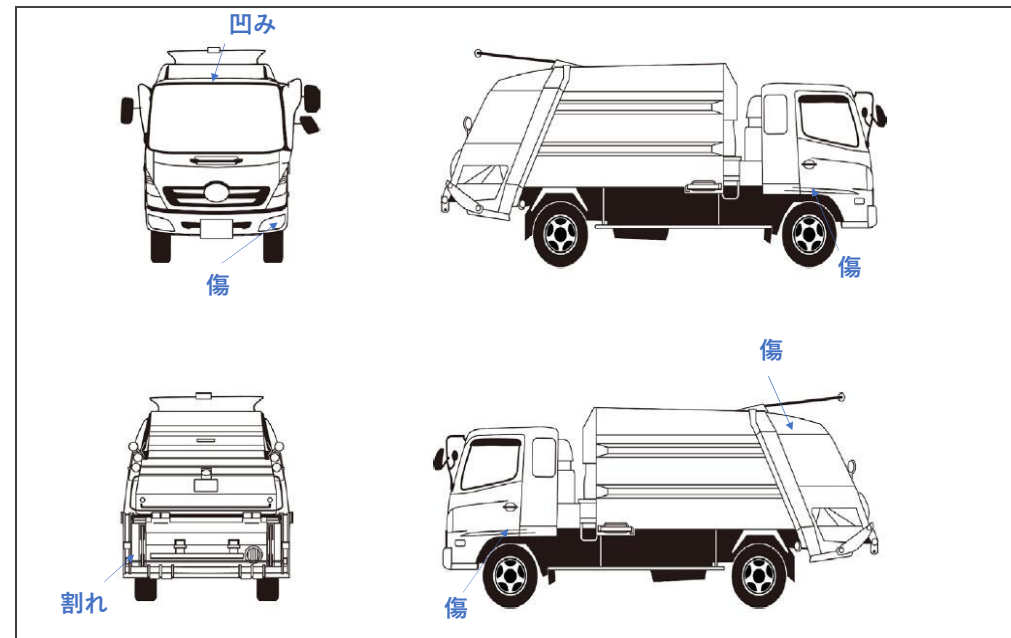
フロントガラス 飛び石有

エンジン状態 噴射ポンプ廻りオイル滲み	ミッション、デフ状態 良好
------------------------	------------------

フレーム状態 良好	車輛状態 ・荷箱内Fパネルパッチ当て補修
--------------	-------------------------
