VEHICLE CONDITION REPORT

車輛状態表

管理No G-02577	車名 エルフ	形状 ローダーダンプ 3t4ナンバー		
初年度 平成29年09月	型式 TPG-NKR85AN	車体番号 NKR85-706536		
乗員 3人	走行距離 178,282 km	最大積載量 3,000 kg	排気量 2,990 cc	車検期限 令和7年09月12日
上物 2017/8 花見台 3方開

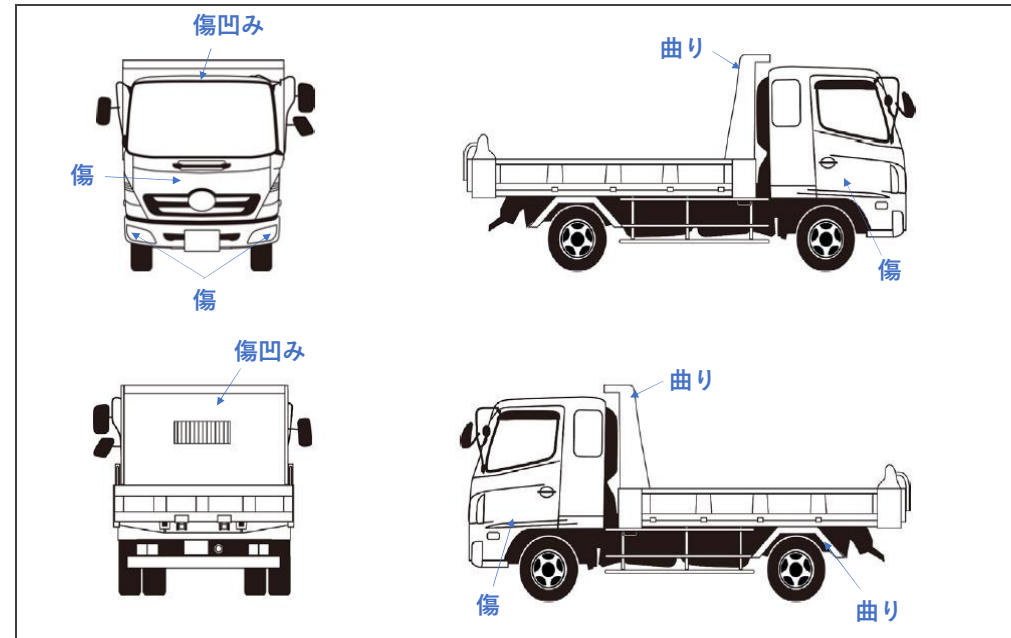
キャブ内部
汚れ 中
シート破れ 無し

フロントガラス 飛び石有

エンジン状態 インジェクターオイル滲み	ミッション、デフ状態 良好
------------------------	------------------

フレーム状態 良好	車輛状態 <ul style="list-style-type: none"> ・左側リアアオリロックレバー破損 ・リアジャッキフロート曲り ・AC風向調整ツマミ欠
--------------	--
