# VEHICLE CONDITION REPORT

## 車輛状態表

管理No G-02660	車名 エルフ	形状 高所作業車		
初年度 平成30年11月	型式 TPG-NKR85AN	車体番号 NKR85-7076023		
乗員 3人	走行距離 102,495 km	最大積載量 100 kg	排気量 2,990 cc	車検期限 抹消
上物 2018/10 アイチ SH10A 電工仕様 9.9m バケツ200kg アワメーター：4242h

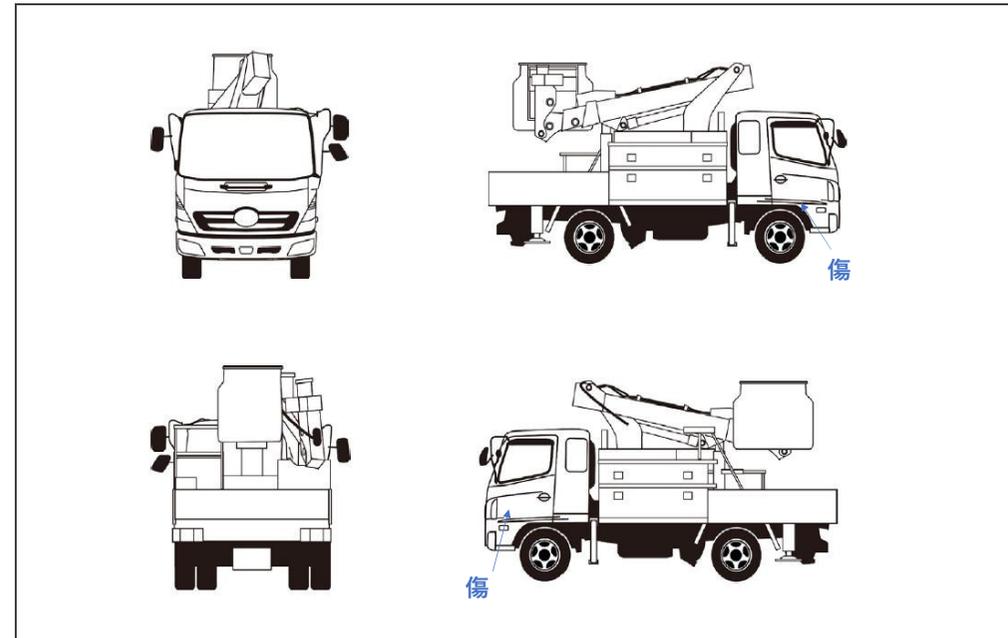
フロントガラス ガラス右割れ3cm
----------------------

エンジン状態 オイルパンオイルしみ	ミッション、デフ状態 パワステギアボックスオイル漏れ
----------------------	-------------------------------

フレーム状態 良好	車輛状態 ・ブーム先カバー1部欠 ・アースリール切れ ・上物カバー1部割れ小
--------------	---
