# VEHICLE CONDITION REPORT

## 車輛状態表

管理No G-02589	車名 ファイター	形状 低温冷凍車 パワーゲート		
初年度 令和元年12月	型式 2PG-FK62N	車体番号 FK62N-605017		
乗員 2人	走行距離 310,172 km	最大積載量 2,950 kg	排気量 3,900 cc	車検期限 抹消
上物 2019/10 菱重 TDJS40A-L2 -30°C設定 エバハウス 2019/11 日本フルハーフ 左サイドドア リア観音扉 ラッシング2段 床織 断熱50mm 2019/8 新明和 格納ゲート 1t

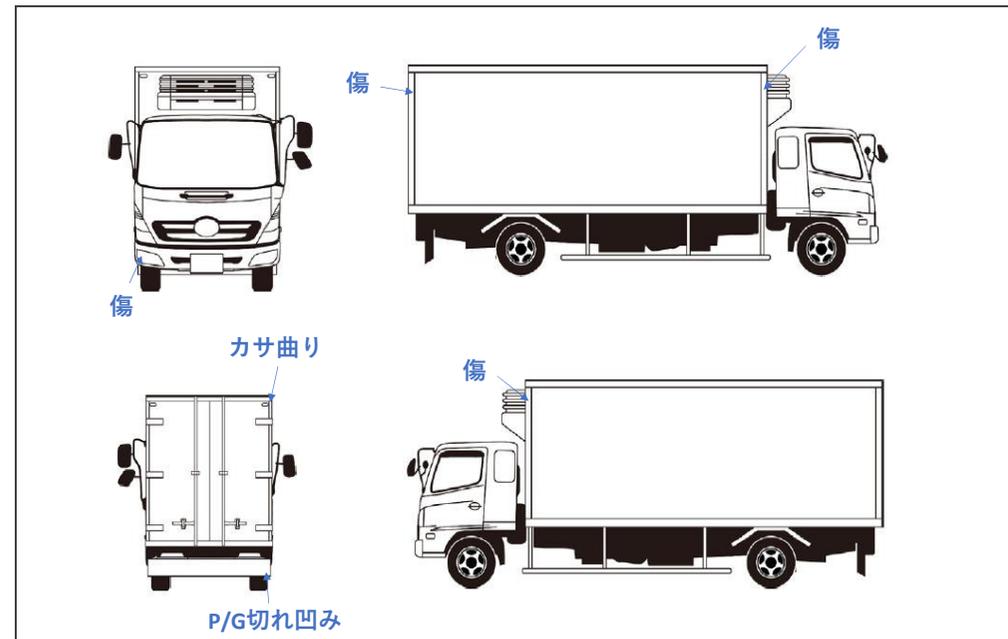
キャブ内部 汚れ 中
シート破れ 無し

フロントガラス 飛び石有
-----------------

修復歴 無し	修復箇所
エンジン状態 良好	ミッション、デフ状態 良好
フレーム状態 良好	車輛状態 ・荷箱内パネル傷凹み ・PGラジコン不良 ・キーレス不良  R5.11.6 254,691km時ディーラーにて 新品エンジンASSY交換 (記録簿有り)
