VEHICLE CONDITION REPORT

車輛状態表

管理No G-02572	車名 エルフ	形状 2.6t吊3段クレーン 木平 標準ロング 高床		
初年度 平成26年08月	型式 TKG-NKR85AR	車体番号 NKR85-7039416		
乗員 3人	走行距離 33,118 km	最大積載量 2,000 kg	排気量 2,990 cc	車検期限 抹消
上物 2014/7 ユニック URU263N フックイン ラジコン 3方開 ロープ穴3対 床フック3対

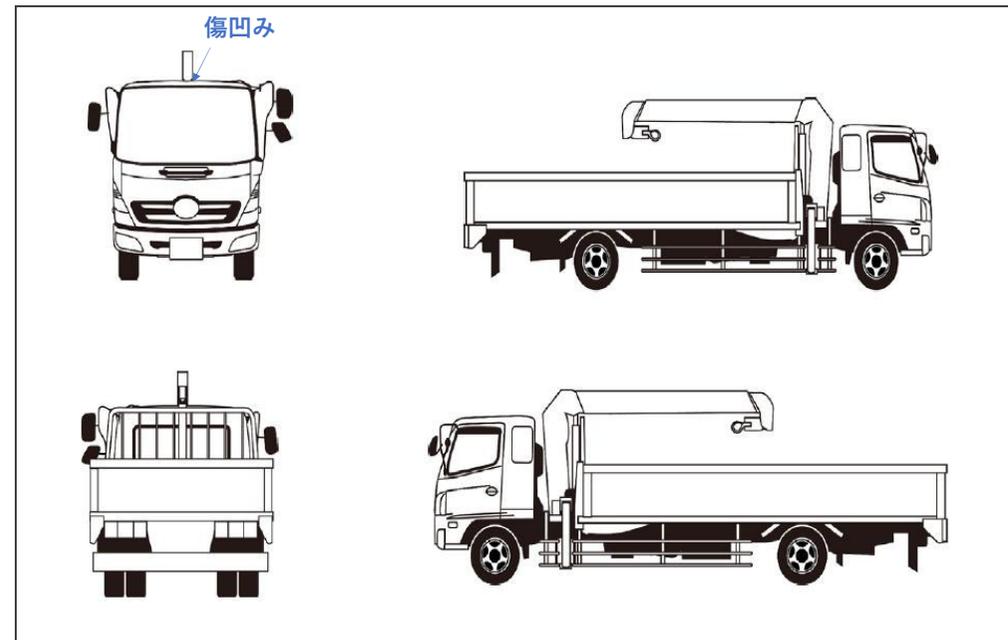
フロントガラス 飛び石有

フレーム状態 左Fフレームフック部歪み 各所錆(錆落とし、仕上げ済)	<ul style="list-style-type: none"> ・床板割れ ・右アウトリガーワンタッチレバー固着 ・ボディー各所凹み ・ボディー仕上げ済
--	---
