# VEHICLE CONDITION REPORT

## 車輛状態表

管理No G-02772	車名 エルフ	形状 保冷バン ワイドロング 高床		
初年度 平成30年10月	型式 TPG-NPR85N	車体番号 NPR85-7083006		
乗員 2人	走行距離 167,095 km	最大積載量 4,000 kg	排気量 2,990 cc	車検期限 抹消
上物 2018/09 日本フルハーフ 左サイドドア リア3枚観音扉 床木 断熱50mm

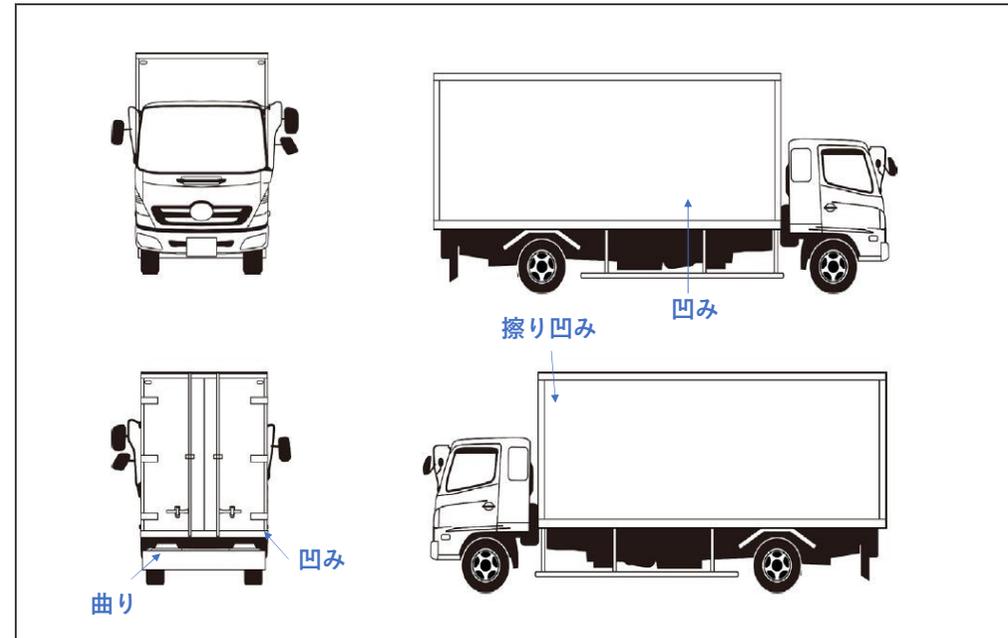
キャブ内部
汚れ 小
シート破れ 無し

フロントガラス 飛び石有
-----------------

修復歴 無し	修復箇所
エンジン状態 良好	ミッション、デフ状態 良好
フレーム状態 良好	車輛状態 ・荷箱内パネル傷凹み ・床一部割れ ・看板消シP
