# VEHICLE CONDITION REPORT

## 車輛状態表

管理No G-02249	車名 エルフ	形状 アルミバン パワーゲート ワイドロング		
初年度 平成29年03月	型式 TPG-NPR85YN	車体番号 NPR85Y-7015142		
乗員 2人	走行距離 174,386 km	最大積載量 3,950 kg	排気量 2,990 cc	車検期限 令和8年02月02日
上物	2014/9 トランテックス 左サイドドア リア観音扉 ラッシング2段 2014/9 トランテックス 格納ゲート 1t 室内リモコン

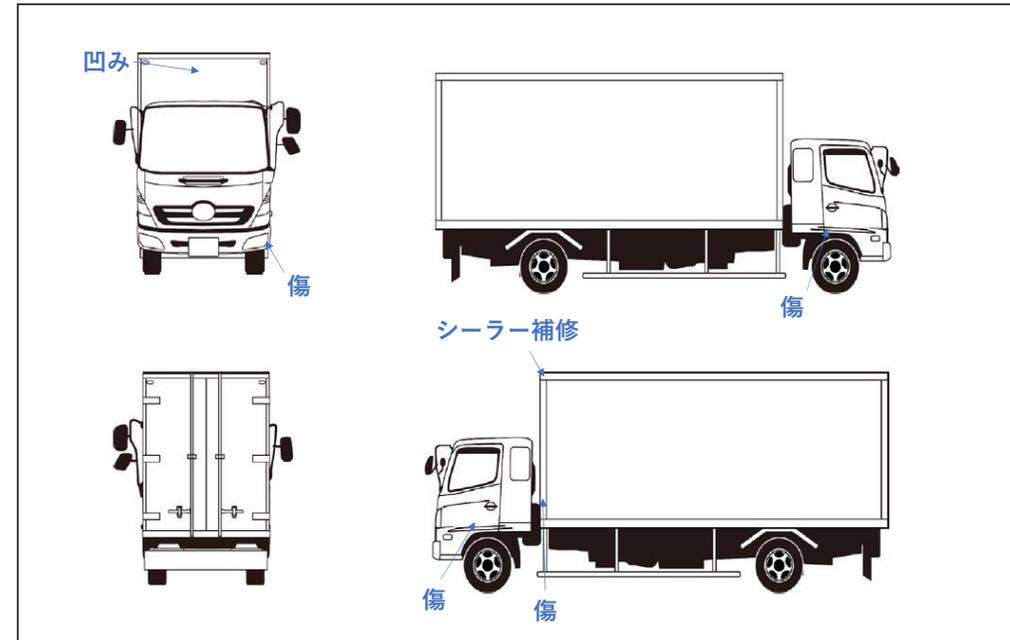
キャブ内部	
汚れ	小
シート破れ	無し

フロントガラス 飛び石有
-----------------

修復歴	修復箇所
無し

エンジン状態 E/G前クランクカバーオイル滲み	ミッション、デフ状態 良好
----------------------------	------------------

フレーム状態 良好	車輛状態 <ul style="list-style-type: none"> <li>箱内割れ穴</li> <li>キーレス不良</li> <li>上物自社載せ替え</li> </ul>
--------------	---
