# VEHICLE CONDITION REPORT

## 車輛状態表

管理No G-02782	車名 レンジャー	形状 低温冷凍車 パワーゲート エアサス		
初年度 平成28年11月	型式 TKG-FC9JKAG	車体番号 FC9JKA-21210		
乗員 2人	走行距離 314,449 km	最大積載量 3,050 kg	排気量 5,120 cc	車検期限 抹消
上物 2016/11 東プレ XL42LOC-T -30℃設定 2016/11 東プレ リア観音扉 床システムフロア ラッシング2段 断熱55mm 2016/10 新明和 格納ゲート

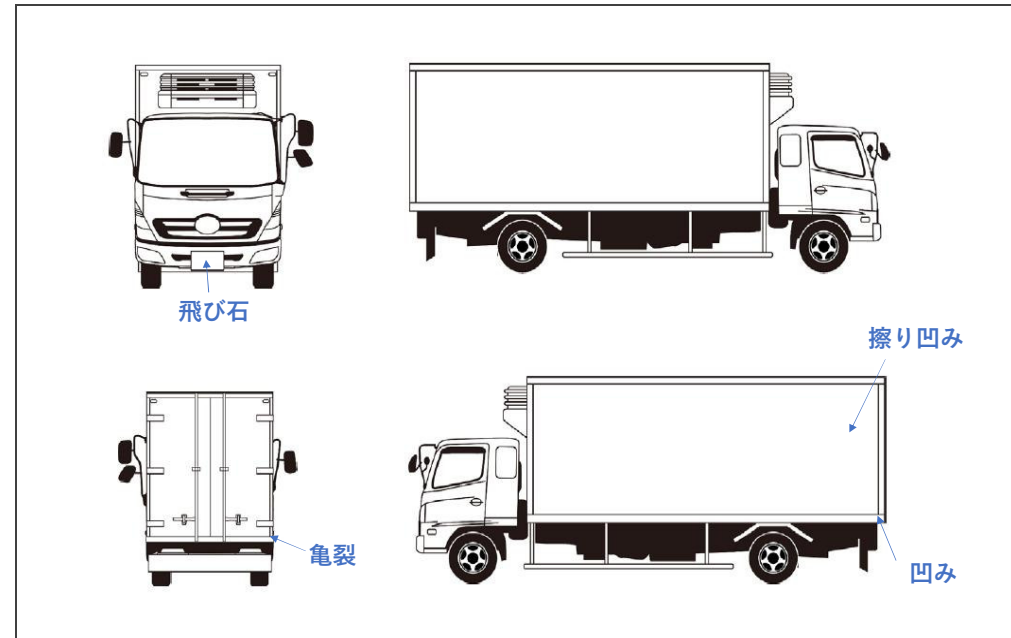
キャブ内部
汚れ 小
シート破れ 無し

フロントガラス 飛び石
----------------

エンジン状態 オイルエレメントオイル滲み	ミッション、デフ状態 良好
-------------------------	------------------

フレーム状態 良好	車輛状態 ・庫内パネル傷凹み
--------------	-------------------
