# VEHICLE CONDITION REPORT

## 車輛状態表

管理No G-02739	車名 エルフ	形状 低温冷凍車 10尺 フルフラットロー		
初年度 令和元年11月	型式 2RG-NJR88AN	車体番号 NJR88-7001439		
乗員 3人	走行距離 62,904 km	最大積載量 2,000 kg	排気量 2,990 cc	車検期限 抹消
上物 2019/11 東プレ XL22LOC-P -30°C設定 2019/11 東プレ 左サイドドア リア観音扉 断熱50mm 床スノコ有 仕切り板有

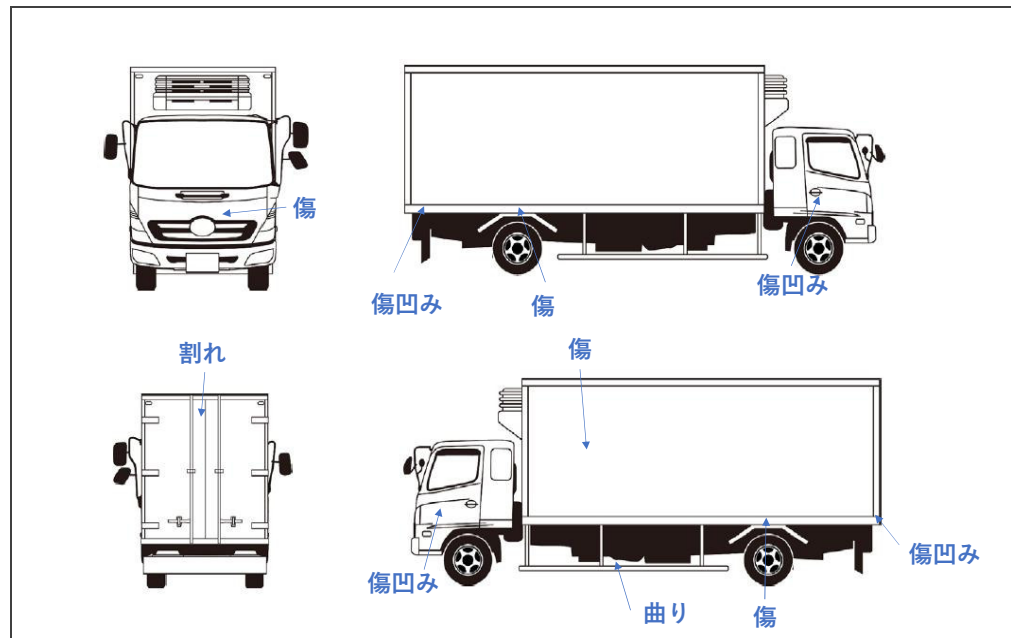
キャブ内部	
汚れ	小
シート破れ	無し

フロントガラス 飛び石有
-----------------

修復歴 無し	修復箇所
-----------	------

エンジン状態 良好	ミッション、デフ状態 良好
--------------	------------------

フレーム状態 良好	車輛状態 ・外気温7°C スタート 12.5°C→1h-21.5°C→2h-23.5°C
--------------	---
