# VEHICLE CONDITION REPORT

## 車輛状態表

管理No G-02778	車名 フォワード	形状 アームロール 増トン ベット付		
初年度 平成20年03月	型式 PDG-FTR34S2	車体番号 FTR34-700092		
乗員 2人	走行距離 372,839 km	最大積載量 7,800 kg	排気量 7,790 cc	車検期限 抹消
上物 2008/01 極東開発 JM07-50 シングルホイスト キャブバックステップ リアフェンダーステンレス

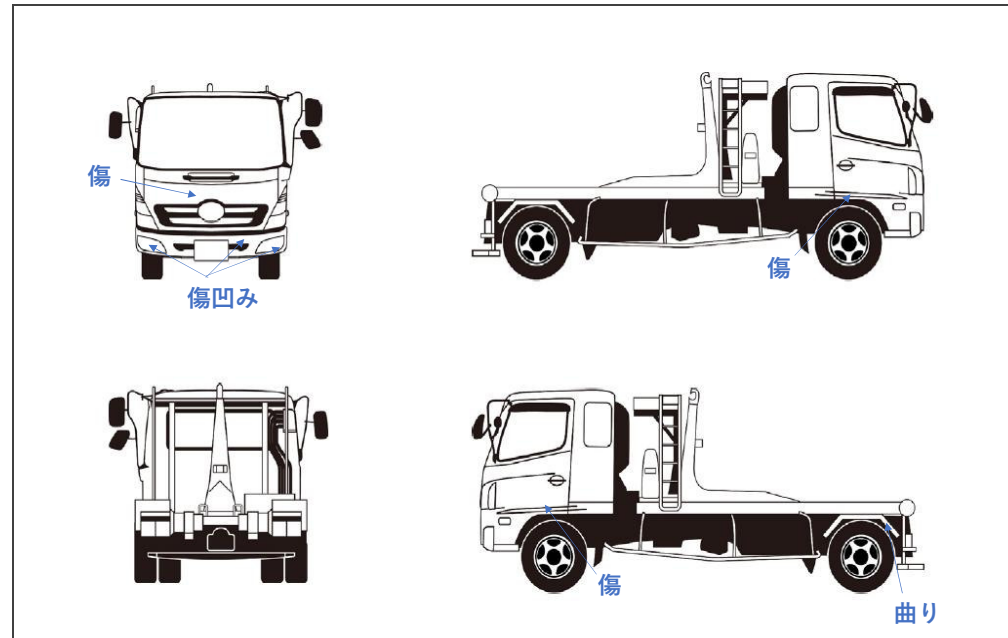
フロントガラス 飛び石有 割れ1cm
-----------------------

フレーム状態 内側錆小	車輛状態 ・キャブバックパネル傷 ・ブラケット曲り ・ブーム先フック部溶接跡 ・キーレス不良
----------------	--
