VEHICLE CONDITION REPORT

車輛状態表

管理No G-02632	車名 エルフ	形状 低温冷凍車 10尺 フルフラットロー		
初年度 平成30年08月	型式 TPG-NLR85AN	車体番号 NLR85-7034218		
乗員 3人	走行距離 184,082 km	最大積載量 2,000 kg	排気量 2,990 cc	車検期限 抹消
上物 2018/6 東プレ XV22LOC-P エバハウス -30°C設定 2018/6 東プレ 左スライドドア リア観音扉 断熱50mm 床スノコ有

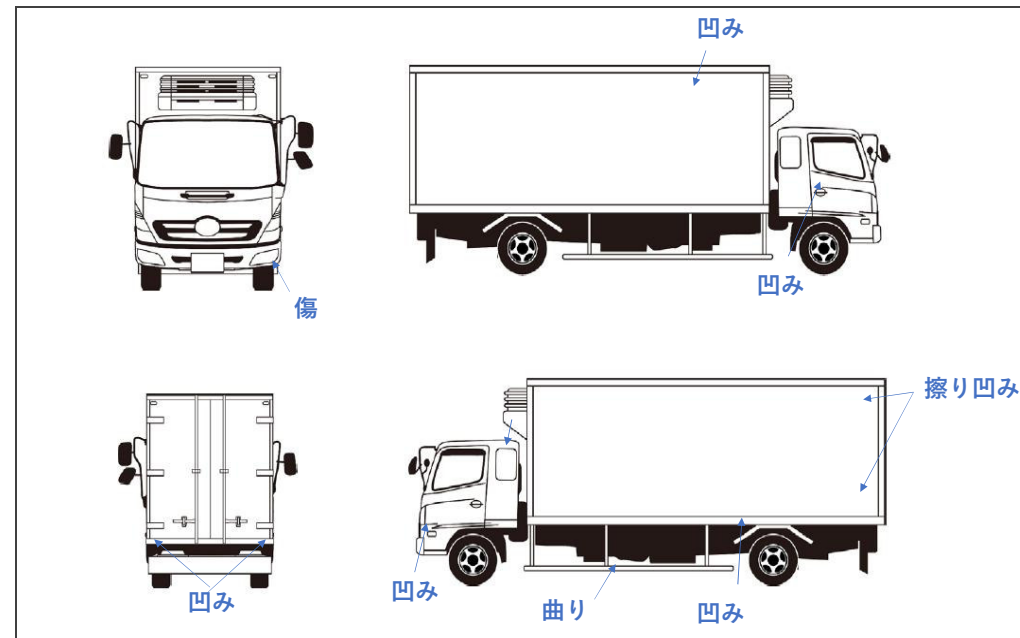
フロントガラス 飛び石有 Fガラス中央部割れ1cm

修復歴 無し	修復箇所
エンジン状態 良好	ミッション、デフ状態
フレーム状態 右リアフレーム先凹み修正	車輛状態 ・荷箱内パネル傷凹み ・左テールランプレンズ割れ ・外気温7°C スタート 1.5°C→1h -27°C→2h→-30°C
