# VEHICLE CONDITION REPORT

## 車輛状態表

管理No G-02751	車名 フォワード	形状 アルミウイング パワーゲート ベッド付		
初年度 平成24年02月	型式 SKG-FRR90S2	車体番号 FRR90-7030139		
乗員 2人	走行距離 391,395 km	最大積載量 2,350 kg	排気量 5,190 cc	車検期限 抹消
上物 2011/11 日本フルーフ リア観音扉 ラッシング2段 センターローラー 2012/1 極東開発 格納ゲート ラジコン

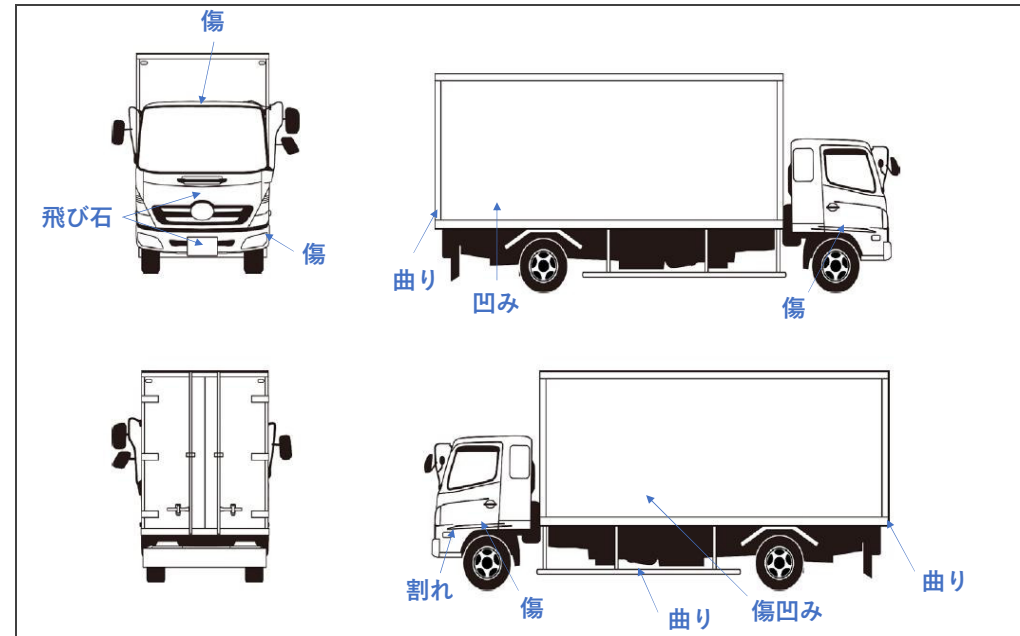
キャブ内部 汚れ	中
シート破れ	有り

フロントガラス 飛び石有
-----------------

エンジン状態 インタークーラーオイル滲み	ミッション、デフ状態 良好
-------------------------	------------------

フレーム状態 左Fフレーム下面歪み	車輛状態 ・エア漏れ ・アオリ内側、リア扉内側傷凹み ・荷箱Fパネル凹み ・左ウイング後側シリンダーオイル滲み ・PG右タイヤストッパーロック不良
----------------------	--
