# VEHICLE CONDITION REPORT

## 車輛状態表

管理No G-02754	車名 コンドル	形状 アルミブロック ベット付 リアエアサス		
初年度 平成25年07月	型式 TKG-MK38C	車体番号 MK38C-10873		
乗員 2人	走行距離 335,182 km	最大積載量 3,600 kg	排気量 4,670 cc	車検期限 令和7年07月16日
上物 2013/04 東洋ポデー 5方開 引出しフック10対 ラッシング1段

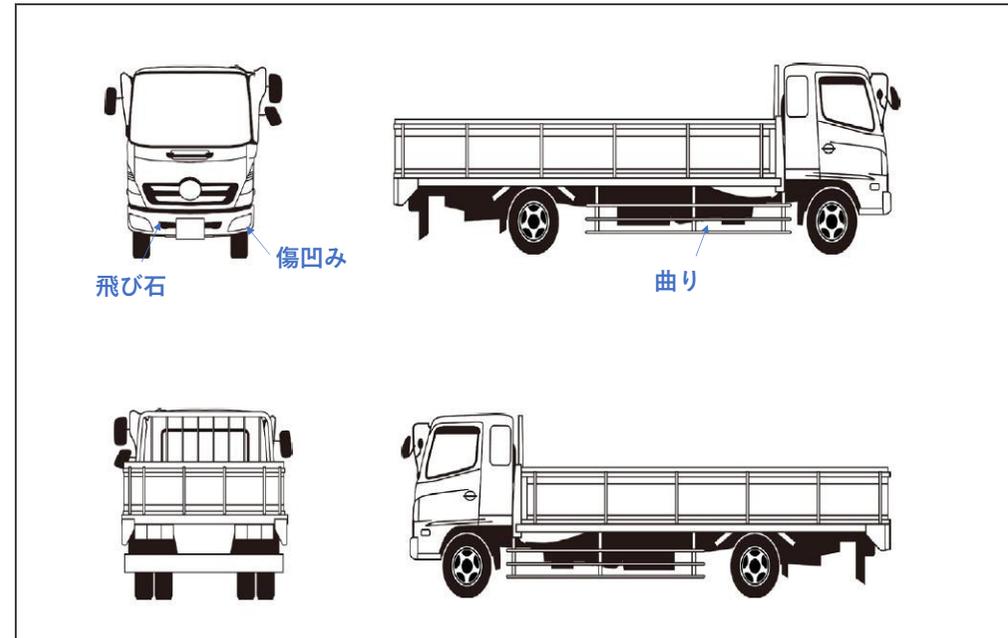
キャブ内部
汚れ 小
シート破れ 有り

フロントガラス 飛び石有
-----------------

エンジン状態 ラジエーターアッパータンク水しみ	ミッション、デフ状態 良好
----------------------------	------------------

フレーム状態 良好	車輛状態 <ul style="list-style-type: none"> <li>・左キャブフロアメンバー歪み</li> <li>・横根太割れ</li> <li>・床板割れ小</li> <li>・ボディー各所傷凹み</li> </ul>
--------------	--
