# VEHICLE CONDITION REPORT

## 車輛状態表

管理No G-02868	車名 エルフ	形状 高所作業車		
初年度 平成31年03月	型式 TPG-NKR85AN	車体番号 NKR85-7078708		
乗員 3人	走行距離 102,658 km	最大積載量 500 kg	排気量 2,990 cc	車検期限 抹消
上物 2019/1 タダノ AT-100TTE 電工仕様 作業床高さ9.9m 絶縁バケット200kg アワーメーター：1119h

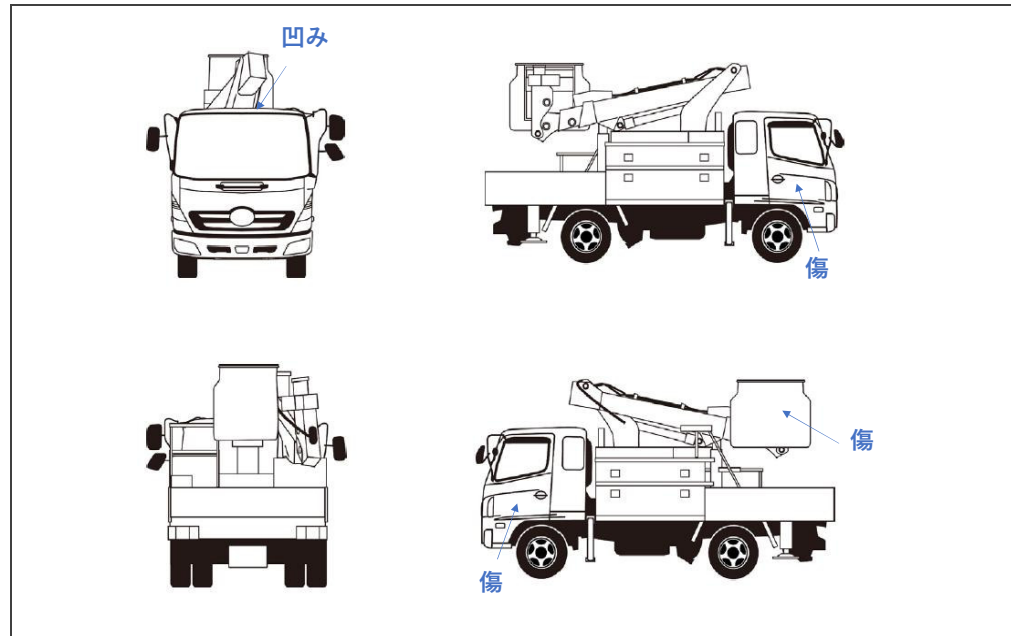
キャブ内部
汚れ 小
シート破れ 有り

フロントガラス 飛び石有
-----------------

フレーム状態 良好	車輛状態 ・キャブバックパネル傷 ・バケット側操作パネル割れ
--------------	--------------------------------------
