## 車輌状態表

| 管理No | | 車名 | | 形状 | | | | | |
|---|---|---|---|---|---|---|---|---|--|
| G-02801 | | エルフ | | ボトルカー 10尺 フルフラットロー | | | | | |

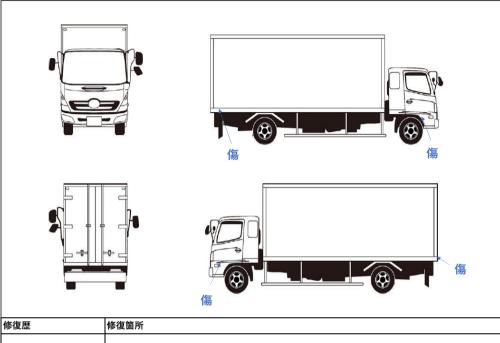
フロントガラス 飛び石有

| 修復歴 | 修復箇所 | | |
|---|---|---|---|
| ロッカーカバーオイル漏れ | | | 良好 |
| オイルパンオイル滲み | | | |
| 良好 | | ・ACベル | レト鳴き |
| | | ・看板消 | <b>i</b> しペイント |
| | | ・アンテ | ナ折れ |
