# VEHICLE CONDITION REPORT

## 車輛状態表

管理No G-02848	車名 フォワード	形状 低温冷凍車 パワーゲート ワイド ベッド付 リアエアサス		
初年度 平成28年07月	型式 TKG-FRR90T2	車体番号 FRR90-7097349		
乗員 2人	走行距離 522,205 km	最大積載量 2,700 kg	排気量 5,190 cc	車検期限 抹消
上物 2016/7 東プレ XV42LOC-U -30℃設定 エバハウス 2016/7 東プレ F163464 リア観音扉 サイドドア システムフロアー ラッシング2段 断熱75mm 2016/6 極東開発 格納ゲート 箱内リモコン

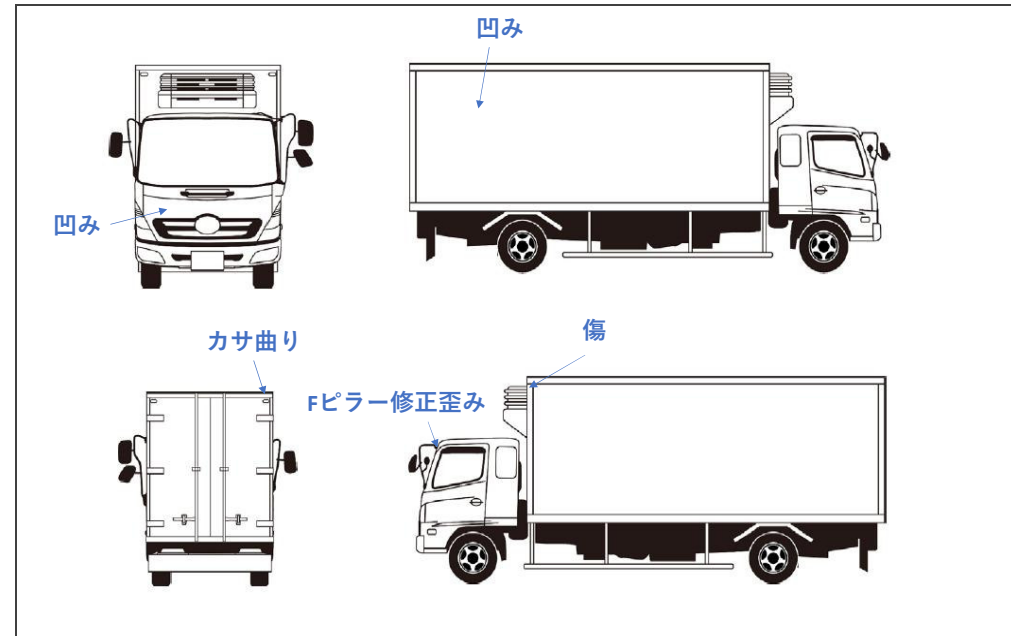
フロントガラス 飛び石有
-----------------

エンジン状態 ラジエーターリザーブタンク内白濁浮き	ミッション、デフ状態 良好
------------------------------	------------------

フレーム状態 クロスメンバー錆	車輛状態 <ul style="list-style-type: none"> <li>箱内傷凹み</li> <li>ルーフパネル補修(ミラーステア取付部)</li> <li>PG左右アームシリンダーオイル滲み</li> <li>センターコンソール蓋割れ</li> </ul>
--------------------	---
