# VEHICLE CONDITION REPORT

## 車輛状態表

| 管理No<br>G-03288 | 車名<br>エルフ | 形状<br>高所作業車 | | |

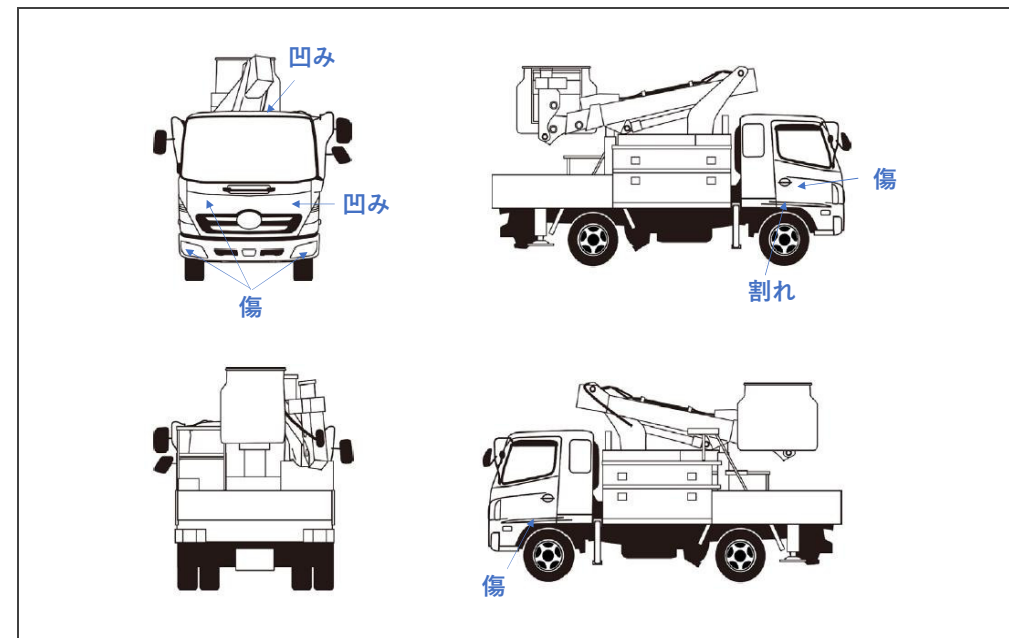
| キャブ内部<br>汚れ<br>中 |
| シート破れ<br>有り |

| フロントガラス<br>良好 |

| エンジン状態<br>PSリザーブタンクホース部オイルしみ | ミッション、デフ状態<br>良好 |

| フレーム状態<br>良好 | 車輛状態<br>・フリーフスプリング後ろ側ブッシュヒビ<br>・旋回ガタ有<br>・上物カバー各所割れ |
