VEHICLE CONDITION REPORT

車輛状態表

管理No G-02959	車名 キャンター	形状 木平 全低床 ワイドロング		
初年度 令和2年04月	型式 2PG-FEB50	車体番号 FEB50-581569		
乗員 3人	走行距離 54,510 km	最大積載量 2,000 kg	排気量 2,990 cc	車検期限 抹消
上物 3方開

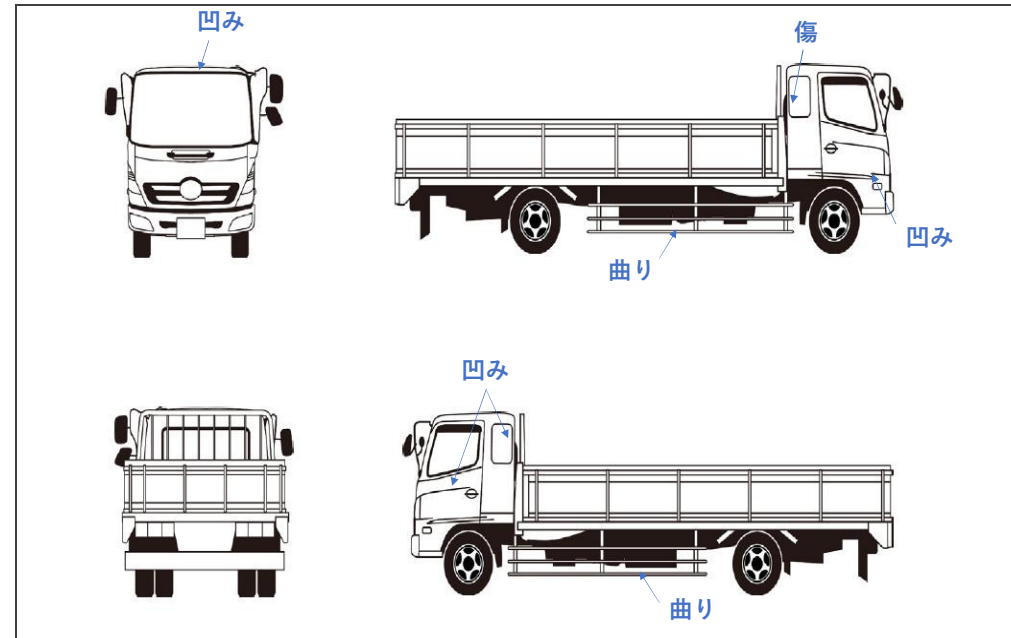
エンジン状態 タービン~インタークーラーホース部オイルしみ	ミッション、デフ状態 良好
----------------------------------	------------------

フレーム状態 錆小	車輛状態 <ul style="list-style-type: none"> ・ヘッダーパネル板割れ ・床板割れ、擦れ ・キャブバックパネル傷 ・左アオリ内板一部鉄板補修 ・ボディー各所傷凹み
--------------	---
