# VEHICLE CONDITION REPORT

## 車輛状態表

| 管理No<br>G-03287 | 車名<br>エルフ | 形状<br>高所作業車 | | |
| 上物<br>2015/2 タダノ AT-121TG 作業床高さ11.9m バケット200kg アワメーター1098h | | | | |

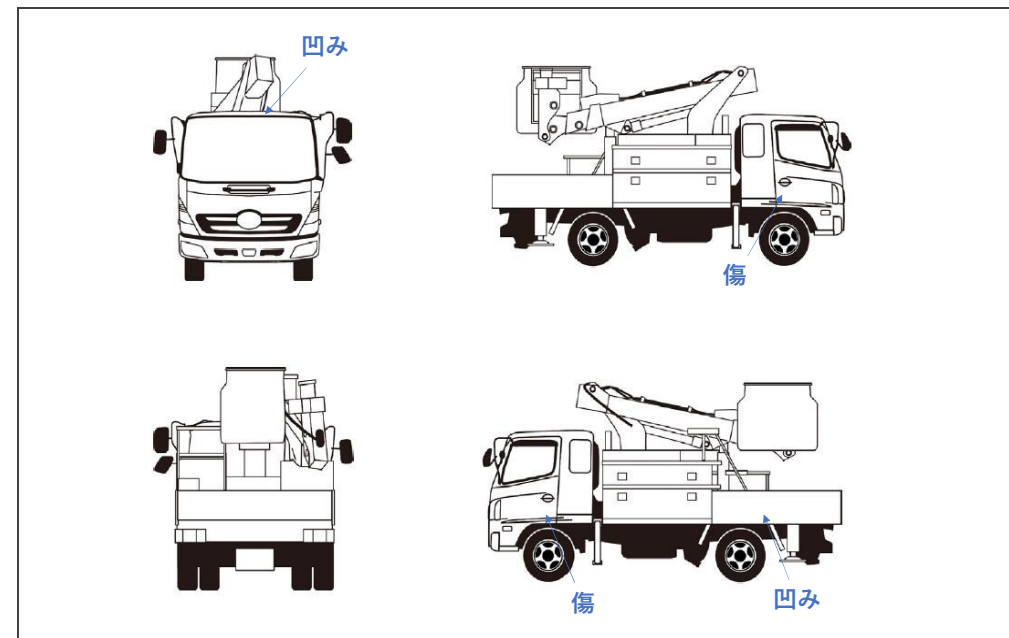
| キャブ内部 |
| 汚れ<br>小 |
| シート破れ<br>無し |

| フロントガラス<br>飛び石有 |

| フレーム状態<br>左Fフレームフック部凹み<br>フレーム所々錆小 | 車輛状態<br>・ブーム先カバー傷凹み<br>・バケット傷凹み<br><br>※車検時走行距離記ミスの為、メーター改ざん扱いとなりますがおそらく実走行になります |
