VEHICLE CONDITION REPORT

車輛状態表

管理No G-02829	車名 エルフ	形状 高所作業車		
初年度 平成28年02月	型式 TKG-NKR85YN	車体番号 NKR85Y-7005938		
乗員 3人	走行距離 119,594 km	最大積載量 350 kg	排気量 2,990 cc	車検期限 令和8年02月05日
上物 2016/1 アイチ SH15B 電工仕様 作業床高さ14.6m バケット250kg サブバッテリー付 ウインチ 充電用コンセント(コード有) トータルアワメーター：8640.5h ユニットアワメーター732.9h

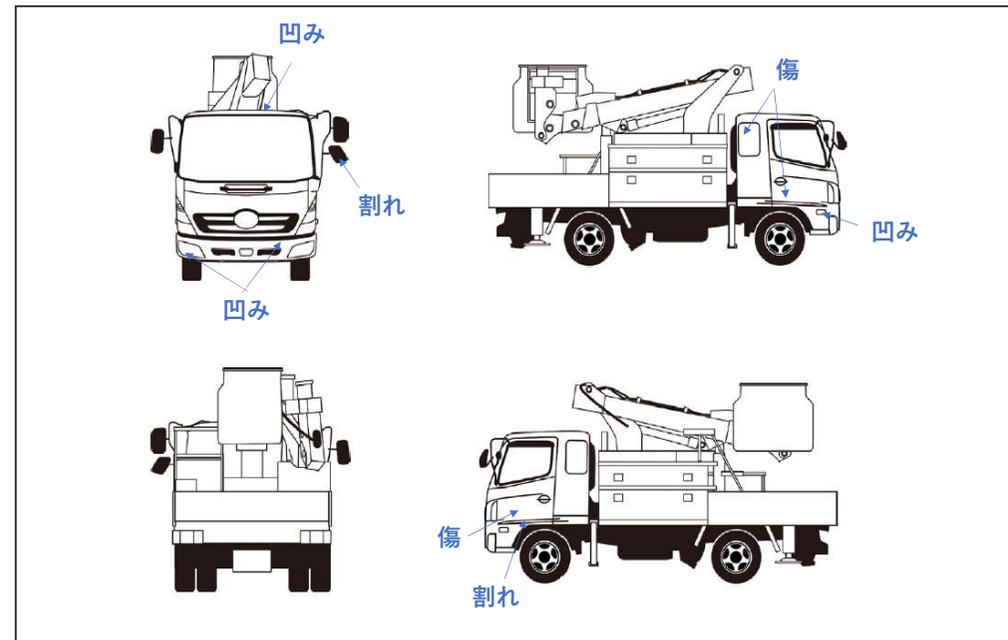
キャブ内部
汚れ 小
シート破れ 無し

フロントガラス 飛び石有

フレーム状態 錆小(錆落とし、仕上げ済)	車輛状態 <ul style="list-style-type: none"> ・左キャブステップカバー割れ ・上物操作BOX凹み ・ブーム先カバー割れ ・キーレス不良 ・上物各所傷凹み
-------------------------	---
