# VEHICLE CONDITION REPORT

## 車輛状態表

| 管理No<br>G-03020 | 車名<br>フォワード | 形状<br>低温冷凍車 パワーゲート ベッド付 リアエアサス ワイド 増トン | | |
| 初年度<br>令和3年03月 | 型式<br>2PG-FTR90V2 | 車体番号<br>FTR90-7013251 | | |

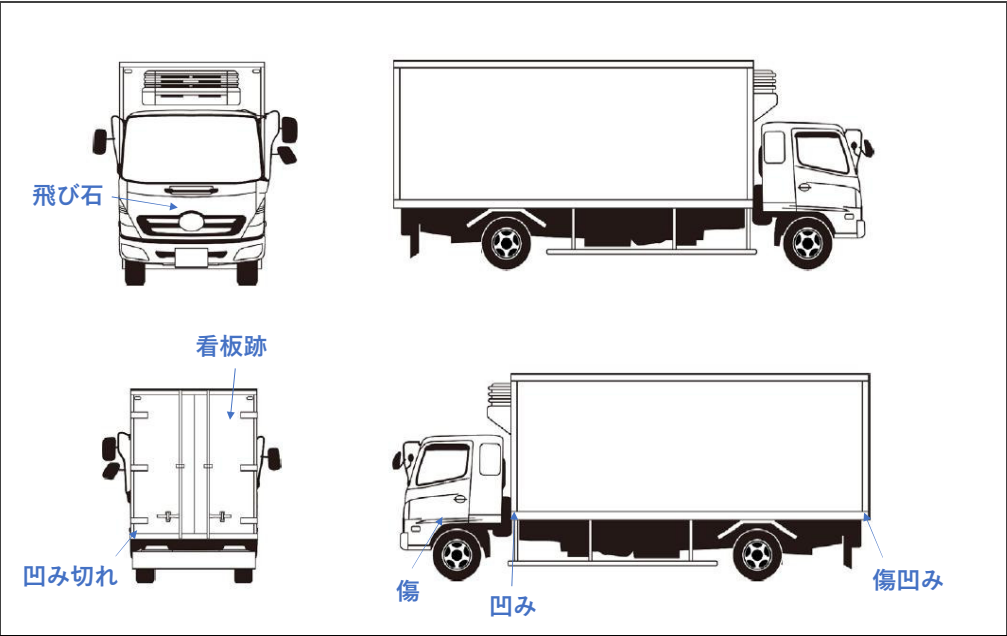
| キャブ内部 |
| 汚れ<br>小 |
| シート破れ<br>有り |

| フロントガラス<br>飛び石有 |

| フレーム状態<br>各所錆(錆落とし、仕上げ済) | 車輛状態<br>・庫内各パネル凹み傷<br>・パワーゲートアームシリンダーオイル滲み<br><br>外気温25℃<br>スタート 25.1℃→2h -10.5℃→3h -15.2℃ |
