VEHICLE CONDITION REPORT

車輛状態表

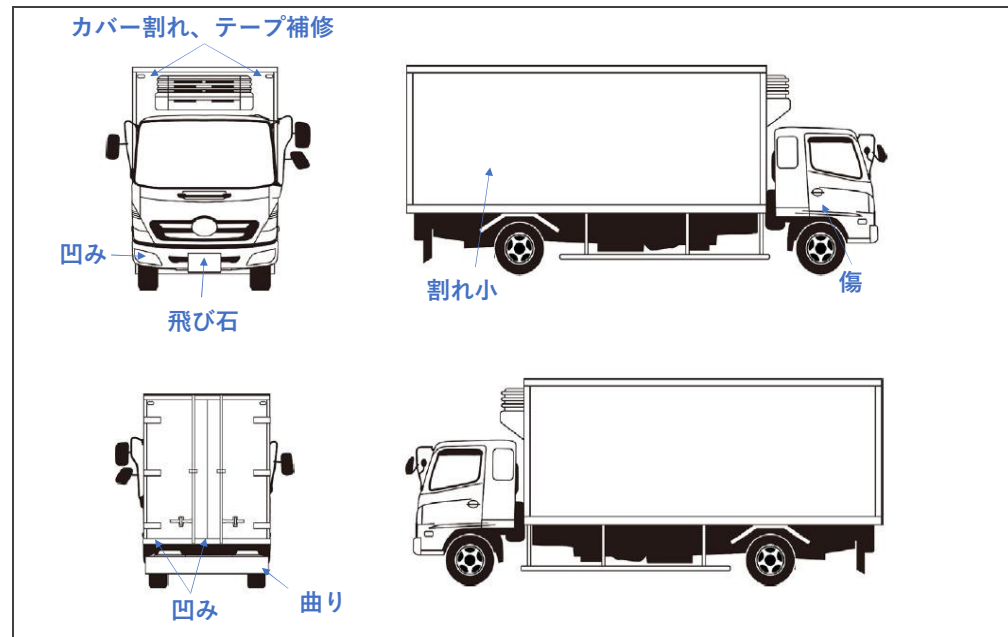
キャブ内部 汚れ	中
シート破れ	有り

フロントガラス 飛び石有

修復歴 有り	修復箇所 ・左キャブフロアー凹み ・左フロアーメンバー交換
-----------	-------------------------------------

エンジン状態 オイルフィルターオイル漏れ	ミッション、デフ状態 MTギア抜け 3速ギア鳴り
-------------------------	-----------------------------

フレーム状態 左右リアアックスル上部フレーム凹み	車輛状態 ・左キャブステップ凹み ・リア扉内側割れ ・冷凍機冷え不良 ・箱内パネル傷凹み ・キーレス不良 ・センターコンソールBOX蓋割れ
-----------------------------	---
