# VEHICLE CONDITION REPORT

## 車輛状態表

管理No G-02865	車名 プロフィア	形状 セルフローダー 重機運搬車 4軸低床		
初年度 平成16年10月	型式 PK-FW1EWWA	車体番号 FW1EWW-10080		
乗員 2人	走行距離 965,300 km	最大積載量 11,500 kg	排気量 12,910 cc	車検期限 令和8年05月13日
上物 2004/10 フジタ自動車 DL ウインチ(ラジコン付き) 自動あゆみ スタンションホール6個 引出しフック4対 丸かんフック4個 フェンダー、サイドバンパーステンレス

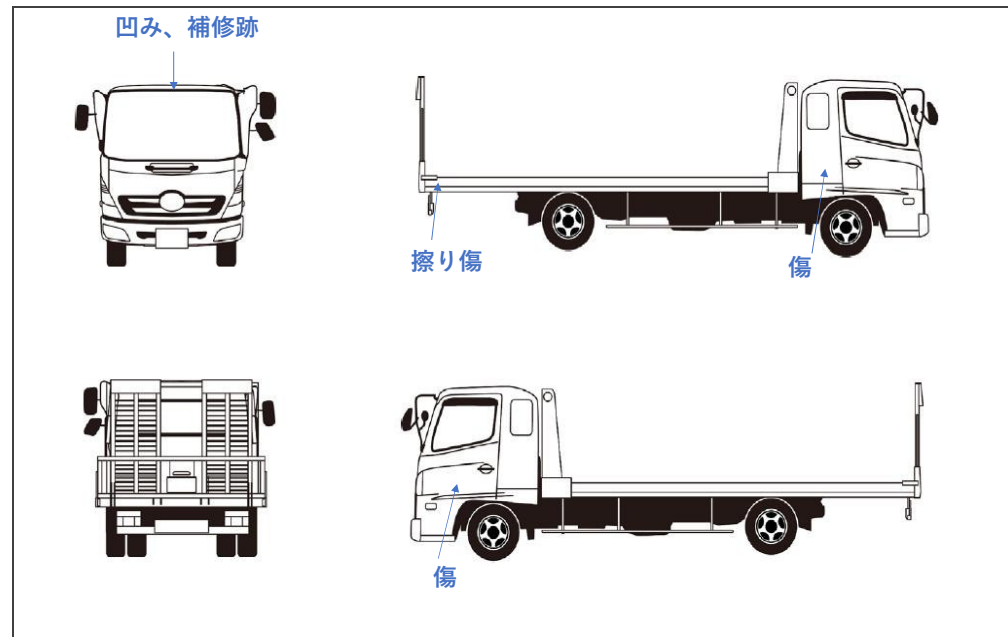
フロントガラス 飛び石有
-----------------

修復歴 無し	修復箇所
エンジン状態 ロッカーカバーオイル漏れ	ミッション、デフ状態 デフ補修跡跡
フレーム状態 所々錆 リアNO1クロスメンバー交換	車輛状態 ・ボディー各所傷凹み ・床割れ、浮き ・鳥居傾き ・キャブ取付サスオイル漏れ ・縦、横根太錆穴 ・歩み取付ホイスシリンダーオイル漏れ ・マフラー突き上げ ・エア漏れ小
