# VEHICLE CONDITION REPORT

## 車輌状態表

管理No	車名	形状
G-03076	エルフ	低温冷凍車 ワイドロング フルフラットロー
初年度	型式	車体番号
平成28年02月	TPG-NPR85AN	NPR85-7058700
乗員	走行距離	最大積載量
3人	212,030 km	2,950 kg
排気量	2,990 cc	車検期限
		抹消
上物		
	2016/2 菱重 TDJS50A-L2 エバハウス -30°C設定	
	2016/2 日本フルハーフ リア3枚観音扉 仕切り板 断熱50mm

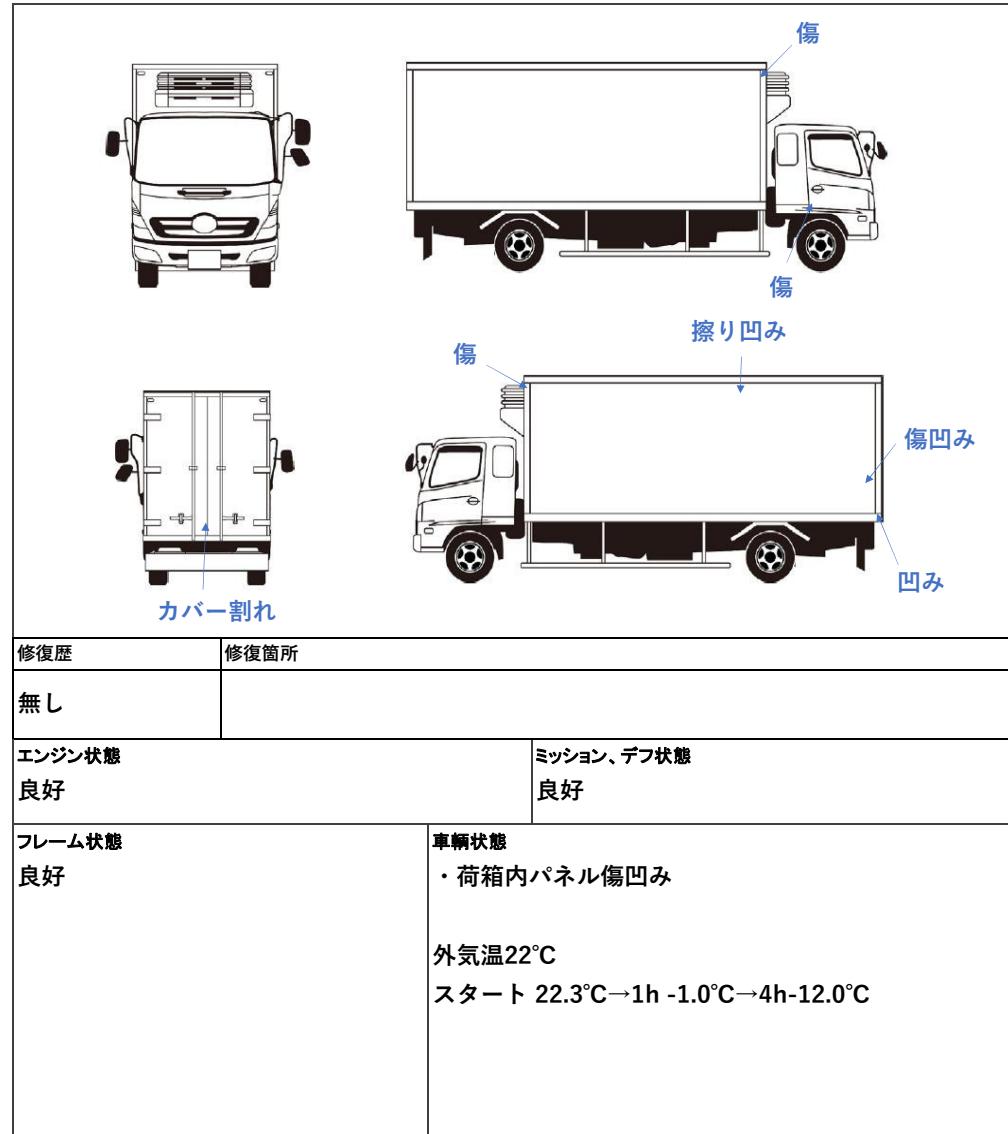
タイヤ状態(分山)	
	8 8
	□ □
	8 8 8 8
	□ □ □ □
スペア	10
フロント	リア
205/80R17.5	〃

キャブ内部
汚れ
小
シート破れ
有り

フロントガラス
飛び石有

修復歴	修復箇所
無し	
エンジン状態 良好	ミッション、デフ状態 良好
フレーム状態 良好	車輌状態 ・荷箱内パネル傷凹み  外気温22°C スタート 22.3°C→1h -1.0°C→4h-12.0°C
