VEHICLE CONDITION REPORT

車輌状態表

管理No G-03204	車名 キャンター	形状 低温冷凍車 パワーゲート ウィドロング 高床												
初年度 平成29年06月	型式 TPG-FEB80	車体番号 FEB80-551734												
乗員 3人	走行距離 152,673 km	最大積載量 3,000 kg	排気量 2,990 cc	車検期限 抹消										
上物														
2017/6 東プレ XV32LOC-P エバハウス -30℃設定 2017/6 東プレ 左サイドドア リア観音扉 ラッピング2段 床縞アルミ 断熱50mm 2017/6 極東開発 格納ゲート 1t 室内リモコン														
シフト デュオニック	原動機 4P10	ICターボ 有	燃料 軽油	馬力 150-ps										
車体色 白	AC 有	PS 有	PW 有	エアバッグ 有										
ABS 有	電動ミラー 左													
その他装備														
バックカメラ, キーレス, スペアキー, ハロゲンライト, DPF, EZGO														
外寸(長さ) 6,400 mm	外寸(幅) 2,190 mm	外寸(高さ) 2,990 mm												
内寸(長さ) 4,310 mm	内寸(幅) 1,930 mm	内寸(高さ) 1,810 mm												
タイヤ状態(分山)			<table border="1"> <thead> <tr> <th colspan="2">キャブ内部</th> </tr> </thead> <tbody> <tr> <td colspan="2">汚れ</td> </tr> <tr> <td colspan="2">小</td> </tr> <tr> <td colspan="2">シート破れ</td> </tr> <tr> <td colspan="2">無し</td> </tr> </tbody> </table>		キャブ内部		汚れ		小		シート破れ		無し

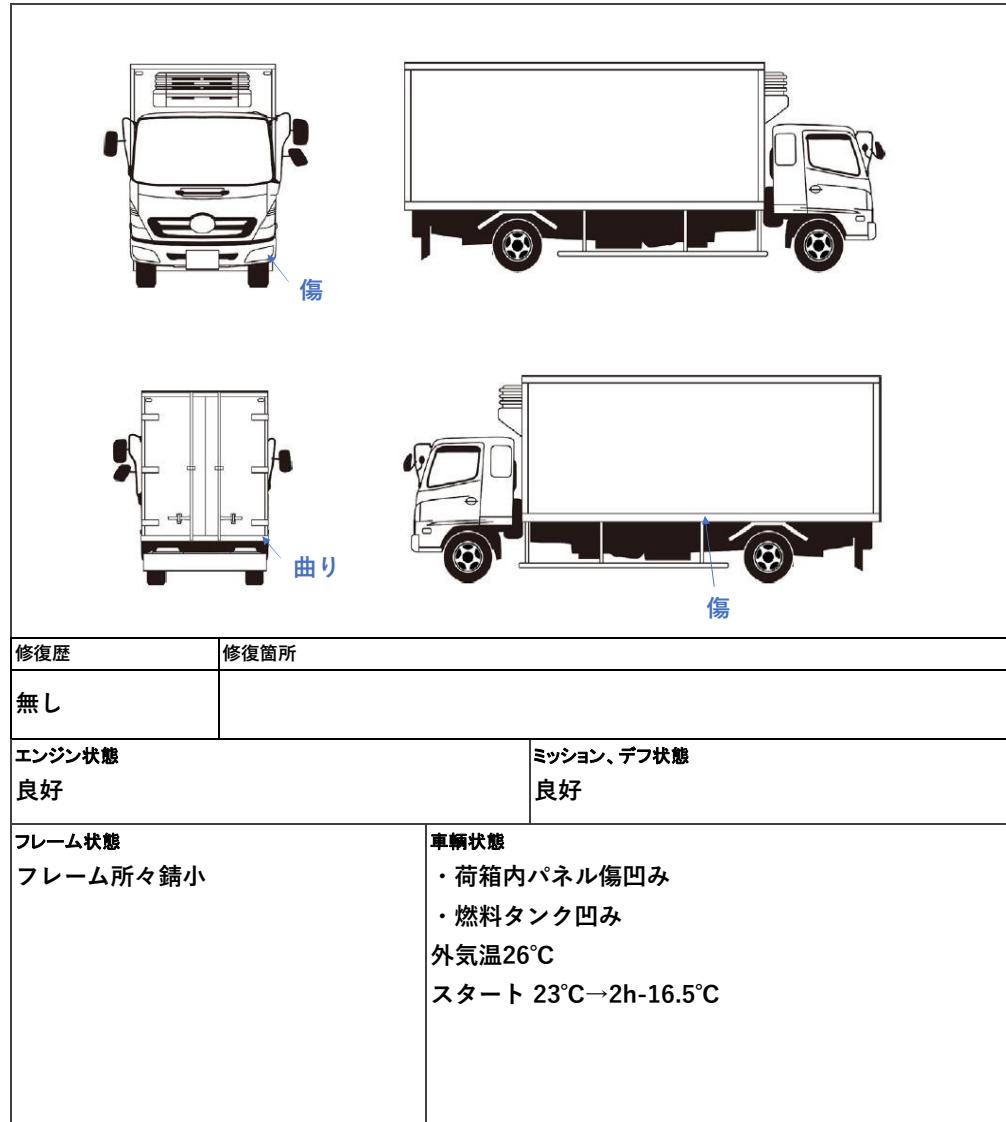
キャブ内部														
汚れ														
小														
シート破れ														
無し

<table border="1"> <thead> <tr> <th colspan="2">フレーム状態</th> </tr> </thead> <tbody> <tr> <td colspan="2">フレーム所々錆小</td> </tr> </tbody> </table>		フレーム状態		フレーム所々錆小							
フレーム状態														
フレーム所々錆小														
<table border="1"> <thead> <tr> <th>フロント 215/70R17.5</th> <th>リア 〃</th> </tr> </thead> </table>			フロント 215/70R17.5	リア 〃	<table border="1"> <thead> <tr> <th colspan="2">車輌状態</th> </tr> </thead> <tbody> <tr> <td colspan="2"> <ul style="list-style-type: none"> 荷箱内パネル傷凹み 燃料タンク凹み 外気温26°C スタート 23°C→2h-16.5°C </td> </tr> </tbody> </table>		車輌状態		<ul style="list-style-type: none"> 荷箱内パネル傷凹み 燃料タンク凹み 外気温26°C スタート 23°C→2h-16.5°C					
フロント 215/70R17.5	リア 〃													
車輌状態														
<ul style="list-style-type: none"> 荷箱内パネル傷凹み 燃料タンク凹み 外気温26°C スタート 23°C→2h-16.5°C
