# VEHICLE CONDITION REPORT

## 車輛状態表

| 管理No<br>G-03186 | 車名<br>エルフ | 形状<br>低温冷凍車 パワーゲート ワイドロング フルフラットロー | | |

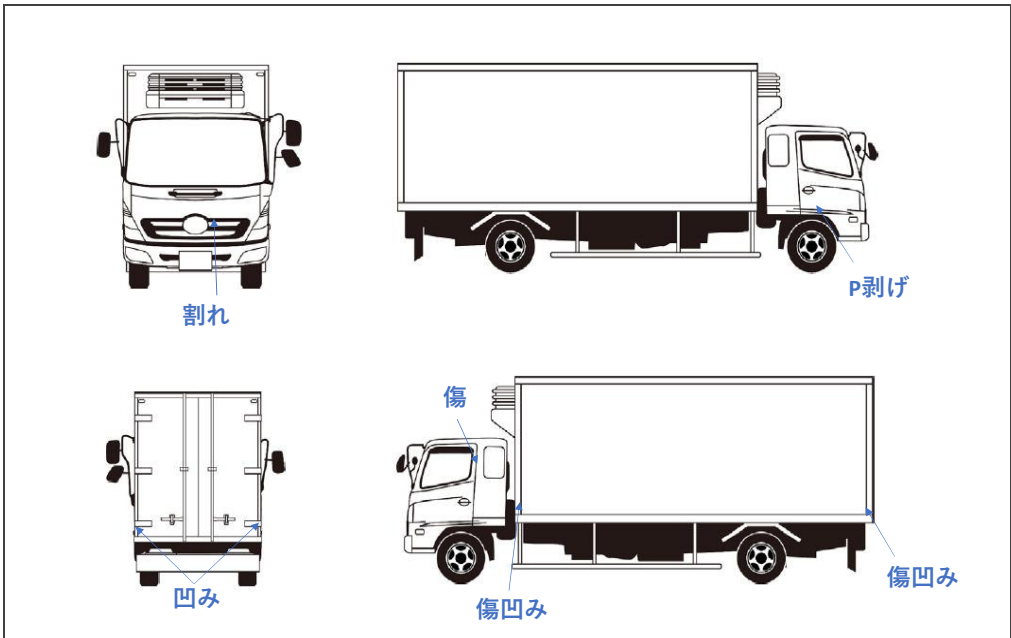
| キャブ内部<br>汚れ<br>中 |
| シート破れ<br>有り |

| フロントガラス<br>飛び石有 |

| エンジン状態<br>オイルパン、Fリアクランクオイル漏れ | ミッション、デフ状態<br>良好 |
| フレーム状態<br>リアNO1クロスメンバー凹み | 車輛状態<br>・荷箱内傷凹み<br>・室内灯カバー割れ<br><br>外気温20℃<br>スタート20℃→1h 0℃→6h -25.5℃ |
