# VEHICLE CONDITION REPORT

## 車輛状態表

管理No G-03158	車名 エルフ	形状 強化ダンプ フルフラットロー		
初年度 平成25年12月	型式 TKG-NJR85AN	車体番号 NJR85-7034460		
乗員 3人	走行距離 73,600 km	最大積載量 2,000 kg	排気量 2,990 cc	車検期限 抹消
上物 2013/9 極東開発 DD02-31 3方開

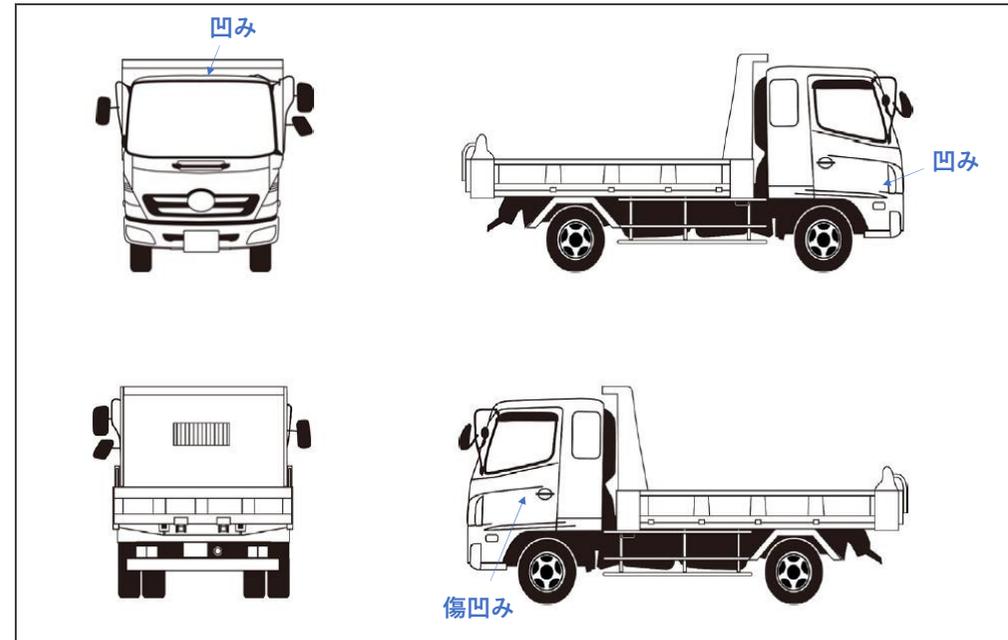
キャブ内部
汚れ 中
シート破れ 有り

フロントガラス 飛び石有
-----------------

修復歴 無し	修復箇所
エンジン状態 良好	ミッション、デフ状態 良好
フレーム状態 フレーム所々錆小	車輛状態 ・ ボディー各所傷凹み ・ 左ドア内板凹み ・ キーレス不良
