# VEHICLE CONDITION REPORT

## 車輛状態表

管理No G-03154	車名 フォワード	形状 アルミバン パワーゲート ワイド ベッド付		
初年度 平成25年09月	型式 TKG-FRR90T2	車体番号 FRR90-7052114		
乗員 2人	走行距離 318,642 km	最大積載量 2,750 kg	排気量 5,190 cc	車検期限 抹消
上物 2013/9 日本フルハーフ ゲート蓋 ラッシング2段 床システムフロア 2013/7 極東開発 オートターン 1t 室内リモコン パワーゲートラジコン

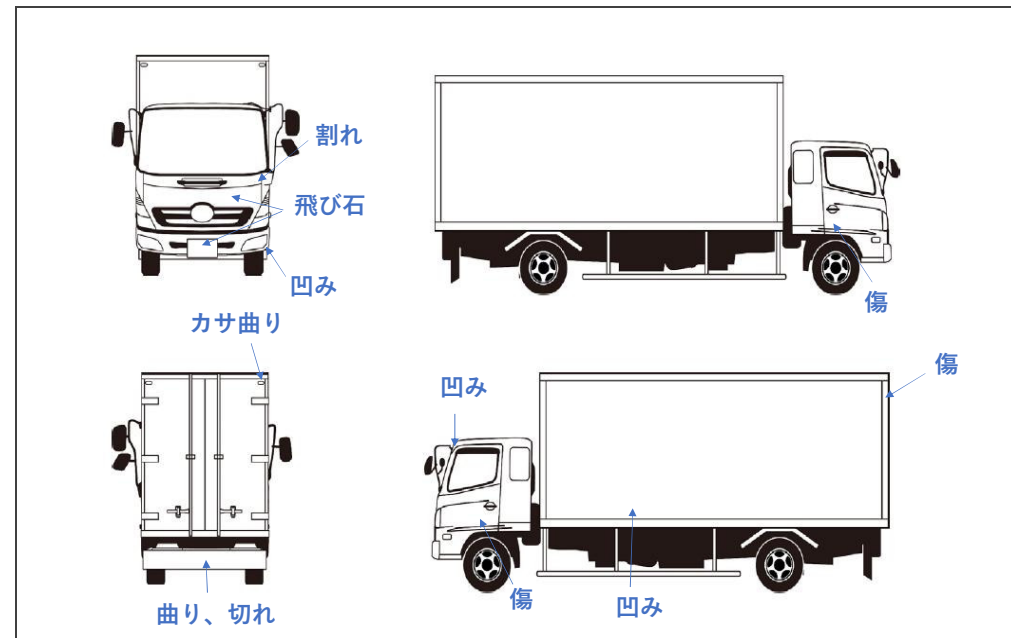
キャブ内部 汚れ	中
シート破れ	有り

フロントガラス 飛び石有
-----------------

修復歴 無し	修復箇所
エンジン状態 良好	ミッション、デフ状態 3速ギア鳴り
フレーム状態 良好	車輛状態 ・荷箱内パネル割れ穴 ・縦根太切れ小 ・サイドマーカー1部不灯
