# VEHICLE CONDITION REPORT

## 車輛状態表

| 管理No<br>G-03199 | 車名<br>レンジャー | 形状<br>低温冷凍車 パワーゲート | | |
| 初年度<br>令和2年03月 | 型式<br>2KG-FC2ABA | 車体番号<br>FC2AB-116425 | | |

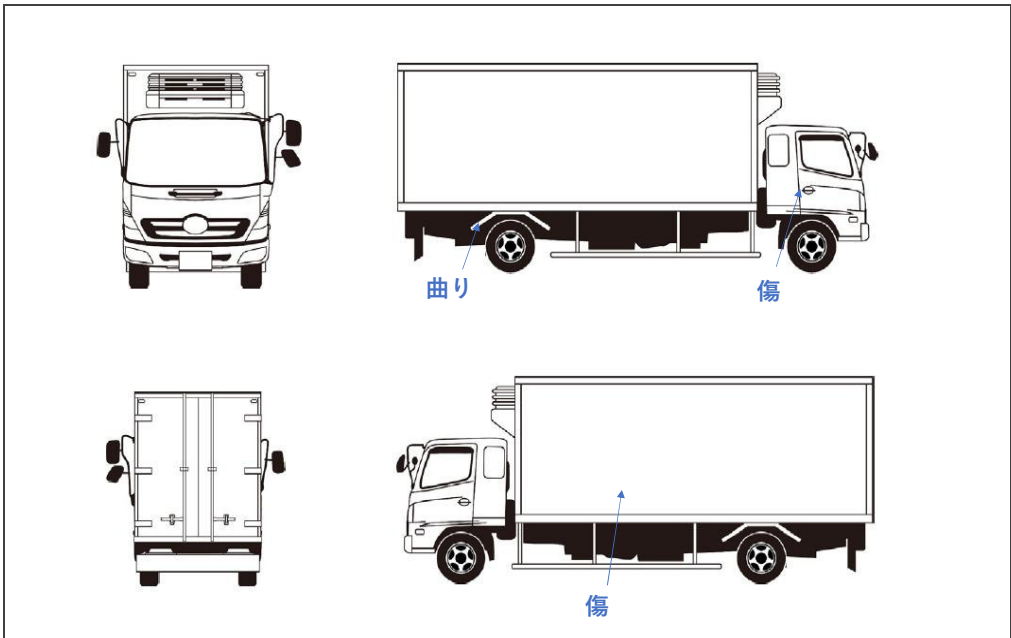
| フロントガラス<br>飛び石有 |

| エンジン状態<br>エンジン/TM付根オイル滲み | ミッション、デフ状態<br>良好 |
| フレーム状態<br>良好 | 車輛状態<br>・庫内パネル凹み<br>・PGデッキ裏側凹み<br>・箱看板跡 |
