# VEHICLE CONDITION REPORT

## 車輌状態表

| 管理No<br>G-02986 | 車名<br>レンジャー | 形状<br>アルミブロック ベッド付 | | |

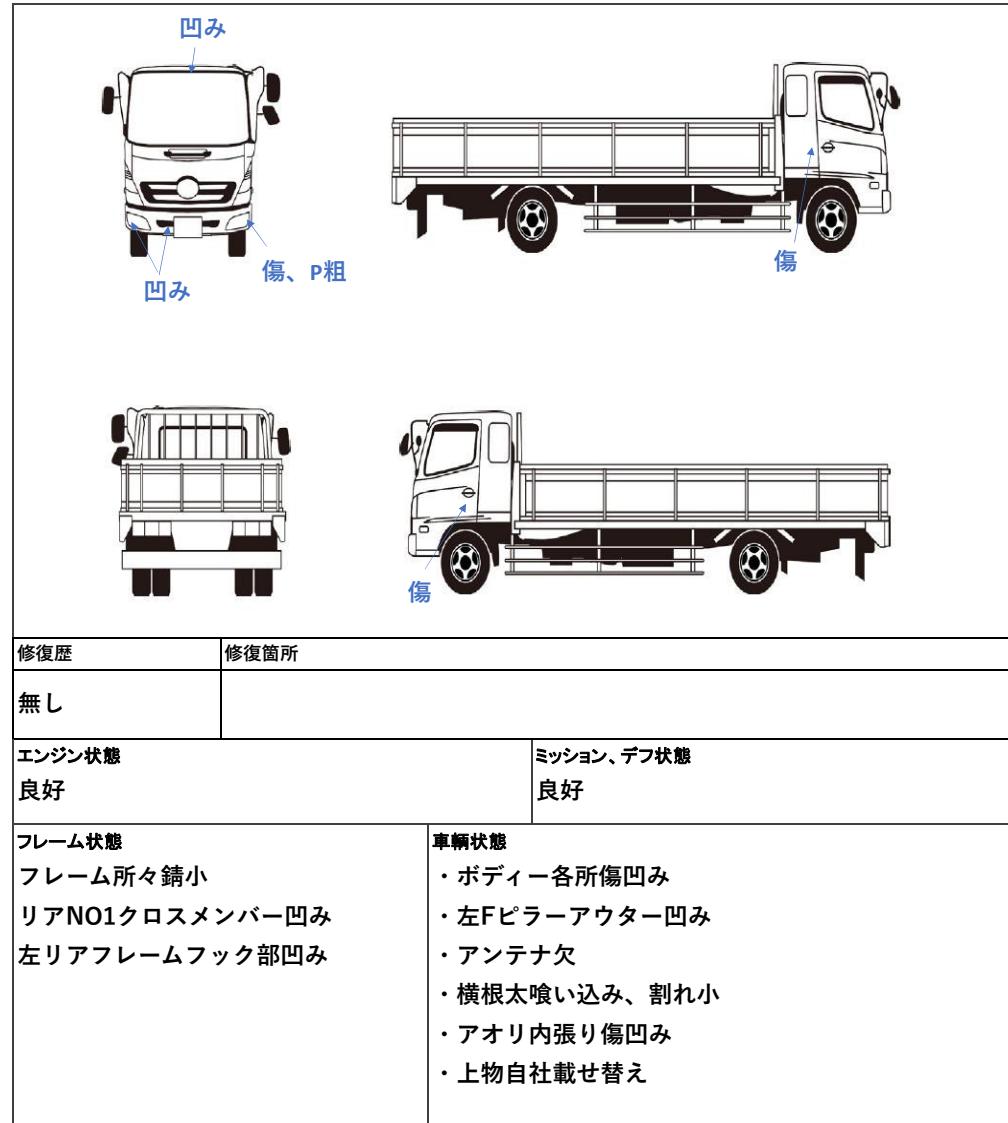
| フレーム状態<br>フレーム所々錆小<br>リアNO1クロスメンバー凹み<br>左リアフレームフック部凹み | 車輌状態<br>・ボディー各所傷凹み<br>・左Fピラーアウター凹み<br>・アンテナ欠<br>・横根太喰い込み、割れ小<br>・アオリ内張り傷凹み<br>・上物自社載せ替え |
