# VEHICLE CONDITION REPORT

## 車輛状態表

管理No G-03359	車名 フォワード	形状 2.9t吊4段クレーン アルミブロック ベッド付		
初年度 平成26年05月	型式 TKG-FRR90S2	車体番号 FRR90-7063374		
乗員 2人	走行距離 539,818 km	最大積載量 2,300 kg	排気量 5,190 cc	車検期限 抹消
上物 2013/11 タダノ ZE364HR フックイン ラジコン 差し違いアウトリガー 3方開 引出しフック7対 鳥居、アオリ上部編アルミ 【ステンレス】蝶番、丸棒、サイドバンパー、燃料タンク、リアフェンダー、リア支柱、ハンマーロック

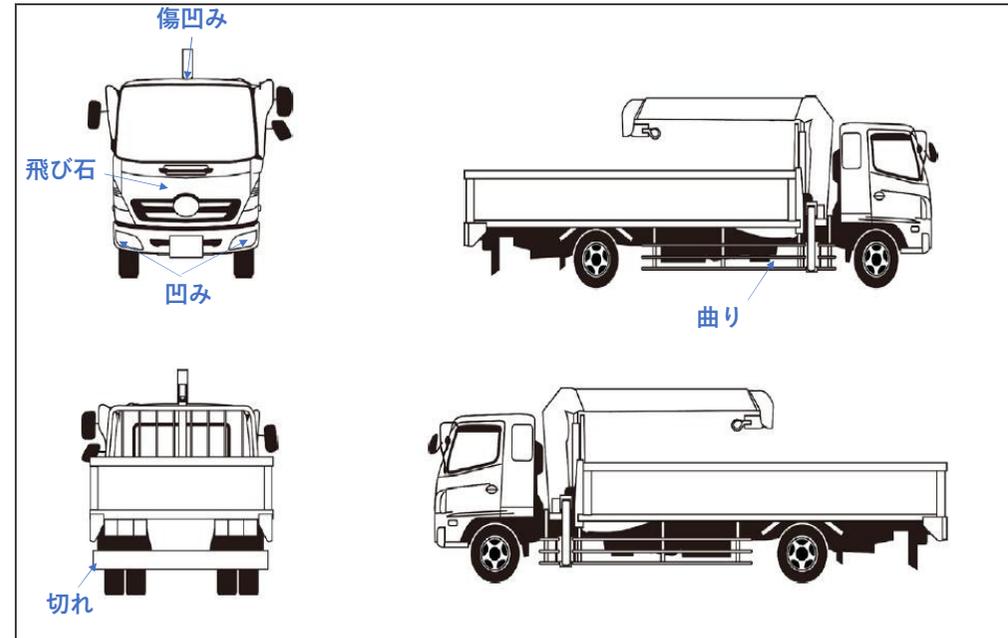
フロントガラス 飛び石有 Fガラス2カ所割れ2cm
------------------------------

フレーム状態 良好	車輛状態 ・ボディー各所傷凹み ・アオリ内張り傷凹み ・AC冷え弱い ・右フェンダー1部割れ ・燃料タンク凹み ・床アピトン張り替え済
--------------	---
