VEHICLE CONDITION REPORT

車輛状態表

管理No G-03135	車名 キャンター	形状 アルミウイング 高床 ワイド超ロング		
初年度 平成27年01月	型式 TKG-FEB80	車体番号 FEB80-540020		
乗員 3人	走行距離 44,002 km	最大積載量 3,500 kg	排気量 2,990 cc	車検期限 令和8年02月01日
上物 2015/1 パプコ リア観音扉 引出しフック5対 ラッシング2段

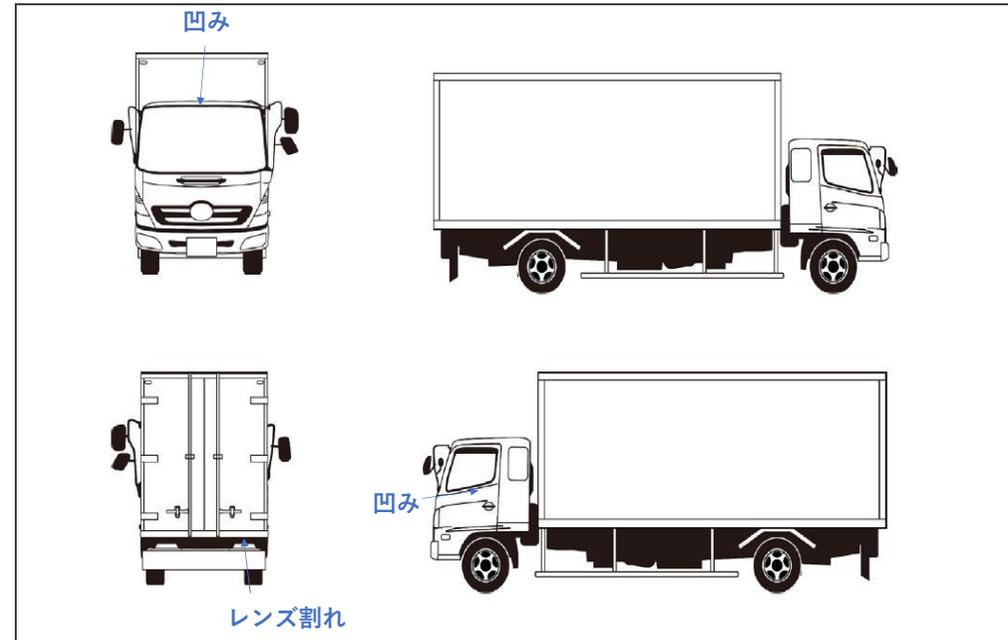
修復歴	修復箇所
無し

エンジン状態 タービン~インタークーラーホース部オイル滲み	ミッション、デフ状態 良好
----------------------------------	------------------

フレーム状態 各所錆(錆落とし、仕上げ済)	車輛状態 ・右ウイングルーフ部凹み ・箱Fパネル凹み
--------------------------	----------------------------------
