車輌状態表

車名			形状					
	ギガ アルミブロ			コック	ック リアエアサス 4軸低床			
型式					車体番号	,		
	(QKG-C	CYJ77A			CY	′J77A-	7006079
距離			最大積載量		排気量			車検期限
7	764,578	km	14,100	kg		9,830	СС	抹消
-	距離	型式 (型式 QKG-C	型式 QKG-CYJ77A 距離 最大積載量	型式 QKG-CYJ77A 距離 最大積載量	型式 車体番号 QKG-CYJ77A 距離 最大積載量 排気量	型式 車体番号 QKG-CYJ77A CY 距離 最大積載量 排気量	型式 車体番号 QKG-CYJ77A CYJ77A- 距離 最大積載量 排気量

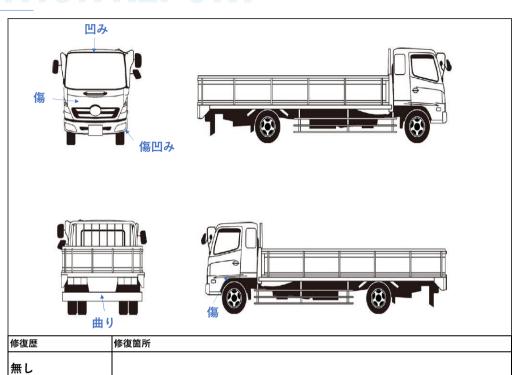
キャブ内部 汚れ		
	中	
シート破れ		
	有り

フロントガラス 飛び石有

フレーム所々錆

リアNO2.3クロスメンバー補修跡

エアサスブーツヒビ割れ

- ・ボディー各所傷凹み
- ・右キャブステップ凹み

- ・キャブ梯子錆穴
- ・床割れ、擦れ
- ・フロントフェンダー割れ
