VEHICLE CONDITION REPORT

車輛状態表

管理No G-03367	車名 フォワード	形状 Lゲートダンプ		
初年度 令和2年03月	型式 2RG-FRR90S1	車体番号 FRR90-7151287		
乗員 3人	走行距離 33,020 km	最大積載量 3,500 kg	排気量 5,190 cc	車検期限 抹消
上物 2019/11 極東開発 DD04-53A 電動コボレーン

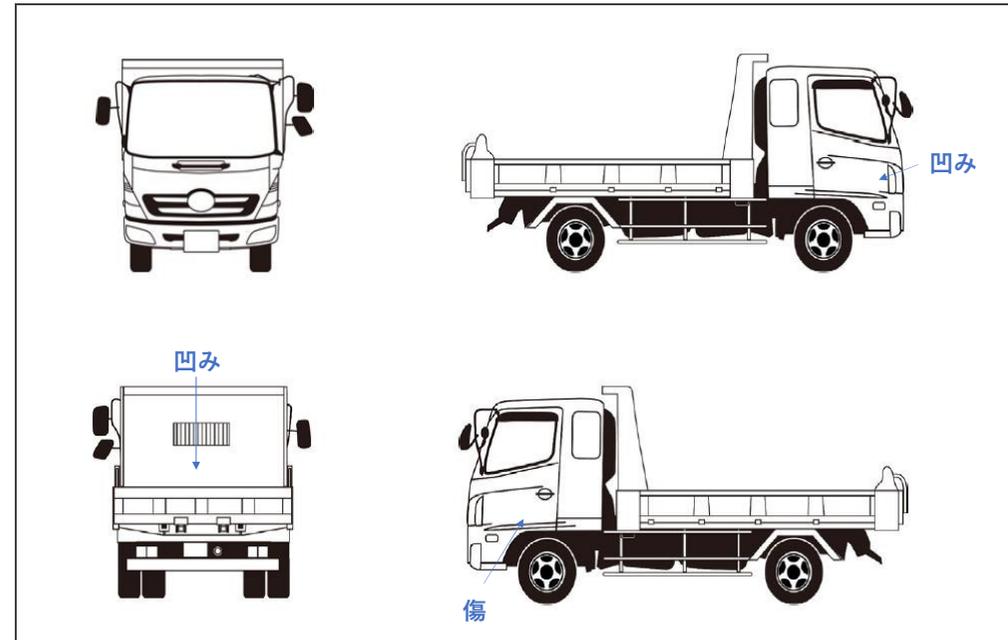
フロントガラス 飛び石有

修復歴 無し	修復箇所
エンジン状態 良好	ミッション、デフ状態 良好
フレーム状態 良好	車輛状態 <ul style="list-style-type: none"> ・ ボディー各所凹み ・ 床波、横根太曲り ・ コボレーンシート破れ ・ リアフェンダー凹み
