VEHICLE CONDITION REPORT

車輛状態表

管理No G-03472	車名 エルフ	形状 木平 10尺 フルフラットロー		
初年度 令和元年12月	型式 2RG-NJR88A	車体番号 NJR88-7000897		
乗員 3人	走行距離 133,077 km	最大積載量 2,000 kg	排気量 2,990 cc	車検期限 抹消
上物 3方開 2段アオリ

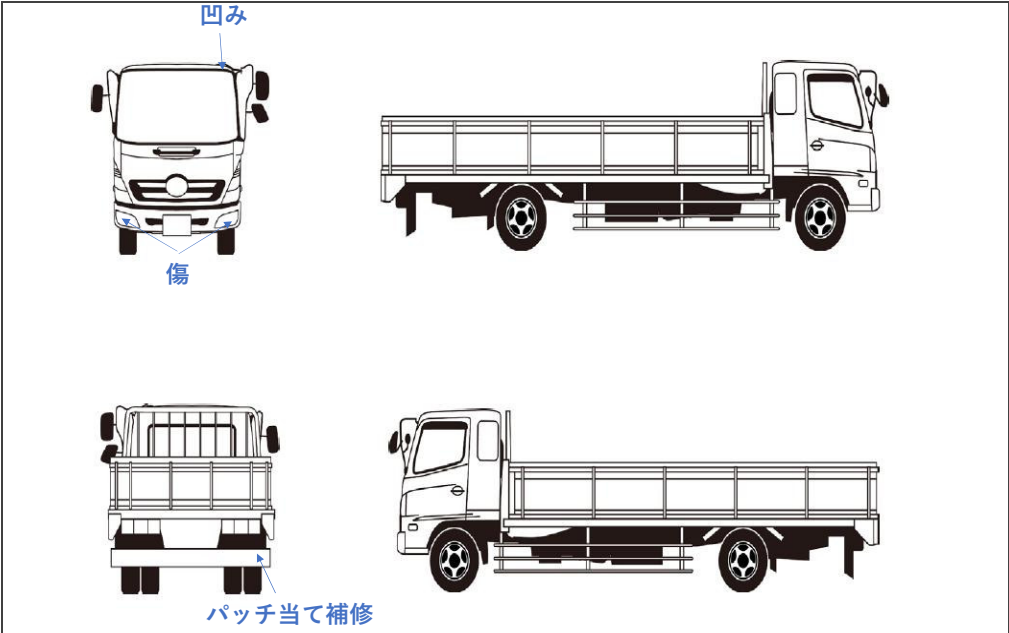
キャブ内部
汚れ 小
シート破れ 無し

フロントガラス 飛び石有

修復歴 無し	修復箇所
エンジン状態 良好	ミッション、デフ状態 良好
フレーム状態 良好	車輛状態 ・キャブバックパネル傷 ・ボディー各所傷凹み ・キーレスカバー割れ、テープ止め
