# VEHICLE CONDITION REPORT

## 車輛状態表

管理No G-03467	車名 エルフ	形状 2.6t吊4段クレーン 木平 標準ロング 高床		
初年度 平成26年09月	型式 TKG-NKR85R	車体番号 NKR85-7041630		
乗員 3人	走行距離 86,136 km	最大積載量 3,000 kg	排気量 2,990 cc	車検期限 令和7年12月1日
上物 2014/10 ユニック URU264 フックイン ラジコン ゴンドラ付き 3方開 ロープ穴3対 精工ラック 床鉄

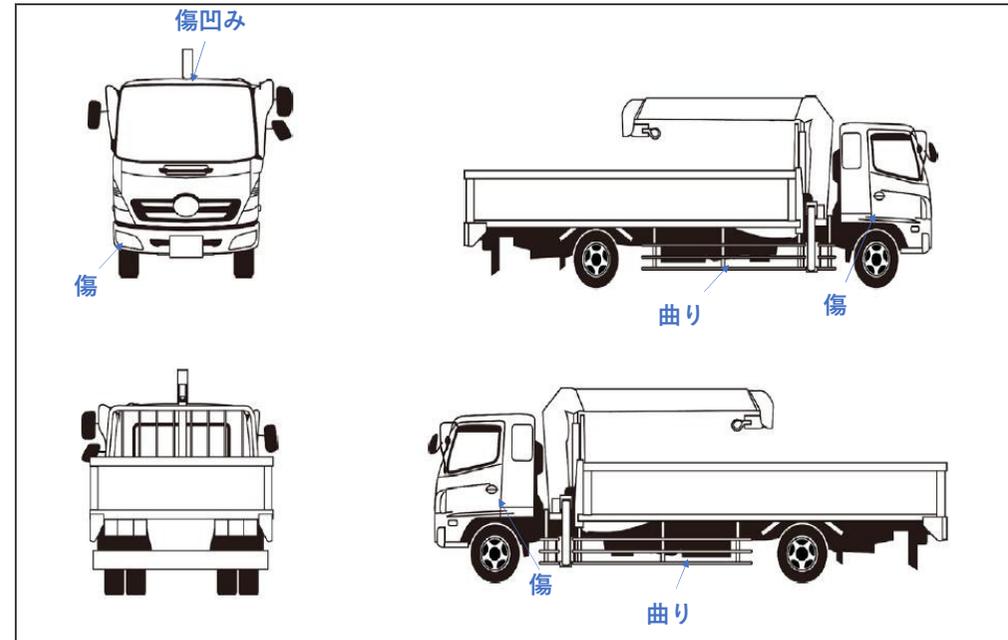
キャブ内部 汚れ 小
シート破れ 有り

フロントガラス 飛び石有
-----------------

修復歴 無し	修復箇所
-----------	------

エンジン状態 良好	ミッション、デフ状態 良好
--------------	------------------

フレーム状態 錆小	<b>車輛状態</b> <ul style="list-style-type: none"> <li>・ ボディー各所傷凹み</li> <li>・ クレーンブーム凹み傷</li> <li>・ 床元板割れ穴</li> <li>・ 鳥居曲り</li> <li>・ アオリ曲り</li> <li>・ クレーンワイヤーキンク</li> </ul>
--------------	---
