VEHICLE CONDITION REPORT

車輌状態表

管理No	車名	形状
G-03621	エルフ	高所作業車
初年度	型式	車体番号
平成26年02月	SKG-NKR85N	NKR85-7020740
乗員	走行距離	最大積載量
3人	52,742 km	排気量 2,990 cc 車検期限 抹消
上物		2014/2 タダノ AT-121TG 2639h バケット鉄 作業床高さ11.9m

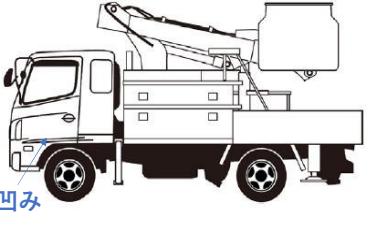
傷凹み

傷

修復歴	修復箇所
無し	
エンジン状態 インタークーラー突き上げ	ミッション、デフ状態 良好
フレーム状態 左Fフレームフック部凹み フレーム内側錆小	車輌状態 ・上物各所傷 ・キャブバックパネル傷 ・ブーム先カバー凹み ・バケット傷凹み ・右Fウインカーレンズ取付不良(テープ止め) ・キーレス不良
キャブ内部 汚れ 小 シート破れ 無し	
フロントガラス 飛び石有
