# VEHICLE CONDITION REPORT

## 車輛状態表

| 管理No<br>G-03573 | 車名<br>フォワード | 形状<br>低温冷凍車 パワーゲート ワイド エアサス 増トン | | |

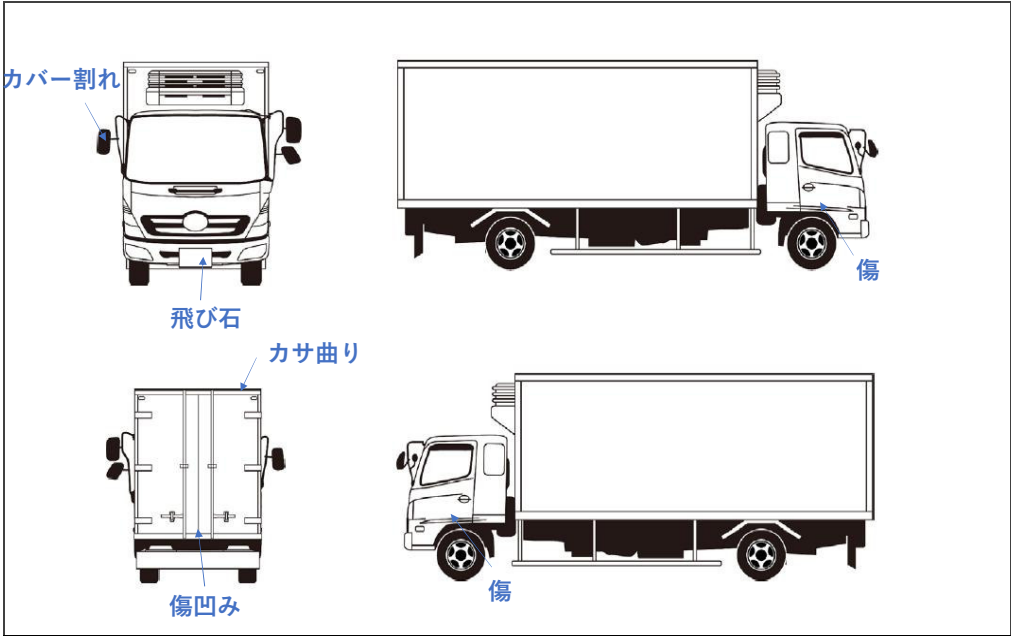
| フロントガラス<br>飛び石有 |

| フレーム状態<br>良好 | 車輛状態<br>・ 荷箱内パネル傷凹み<br>・ キーレス不良<br><br>外気温28℃<br>スタート 27℃→2h 20.5℃→3h -5℃→4h -15.5℃ |
