VEHICLE CONDITION REPORT

車輛状態表

| 管理No G-03608 | 車名 レンジャー | 形状 低温冷凍車 パワーゲート ベッド付 ハイルーフ ワイド エアサス | | |

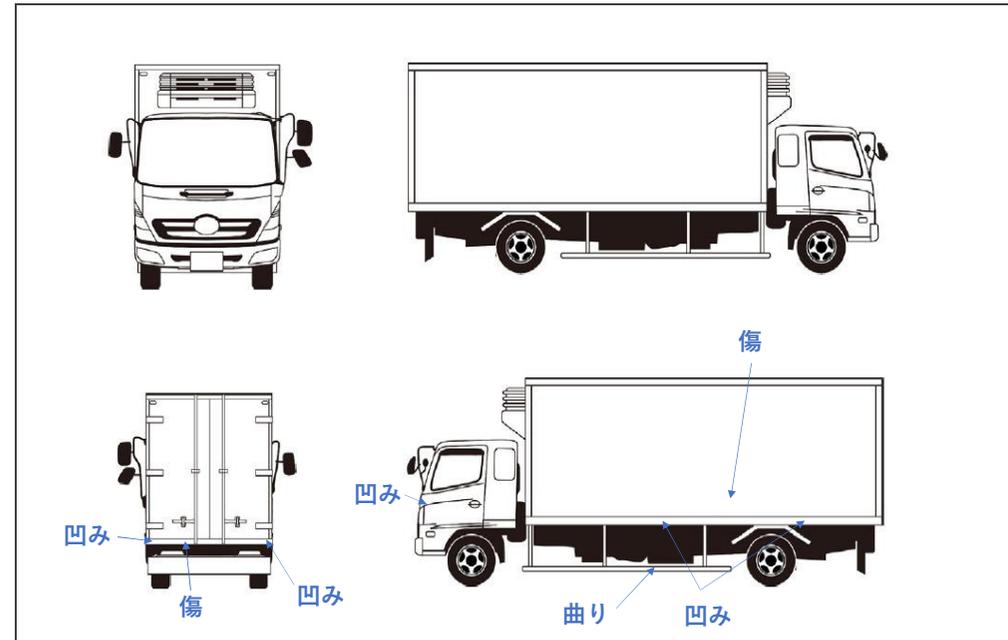
| フロントガラス 飛び石有 |

| フレーム状態 良好 | 車輛状態 ・荷箱内パネル割れ穴 ・荷箱内リア支柱カラー割れ ・一部ゲートストッパー不良 ・看板跡 外気温30°C スタート 29°C→1h12°C→2h -6.5°C→4h -11°C |
