# VEHICLE CONDITION REPORT

## 車輛状態表

| 管理No<br>G-03654 | 車名<br>レンジャー | 形状<br>Lゲートダンプ | | |

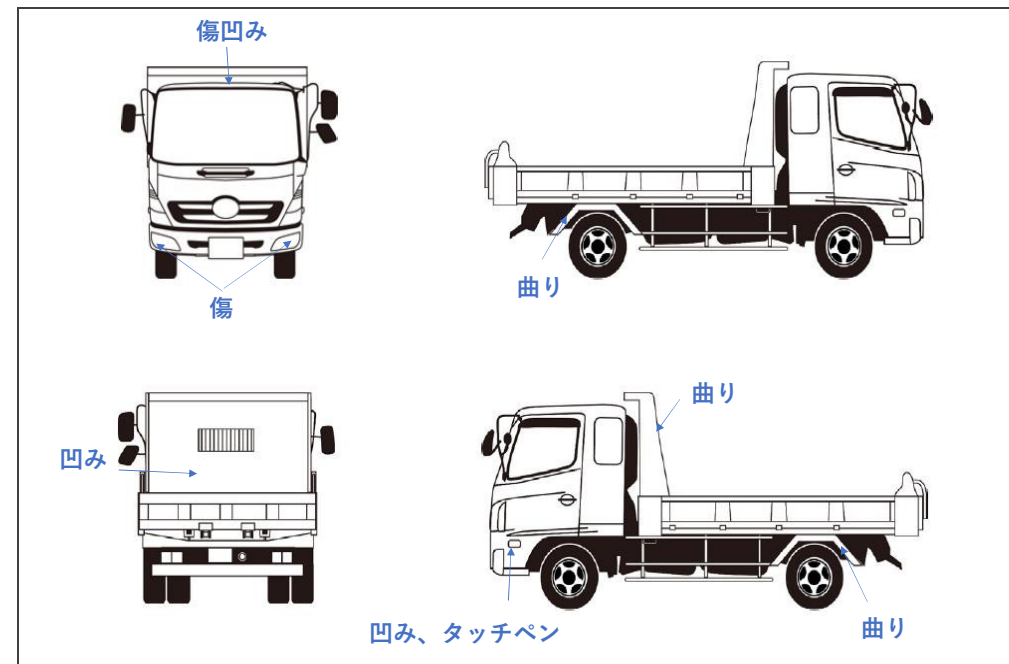
| キャブ内部<br>汚れ<br>小 |
| シート破れ<br>無し |

| フロントガラス<br>飛び石有 |

| フレーム状態<br>フレーム所々錆小 | 車輛状態<br>・床波、横根太曲り<br>・コボレーンシート破れ<br>・アンテナ欠<br>・外装仕上げ済み |
