## 車輌状態表

管理No		車名		形状					
G-03605		プロフィ	ア	アル	レミウィ	イング	4軸低床	IJŹ	アエアサス
初年度		型式				車体番号	}		
令和2年05月 2DG-F		W1AHG FW1AH-113126			-113126				
乗員 走	E行距離			最大積載量		排気量			車検期限
2人		682,163	km	13,400	kg		8,860	СС	抹消
L #4-				•		•

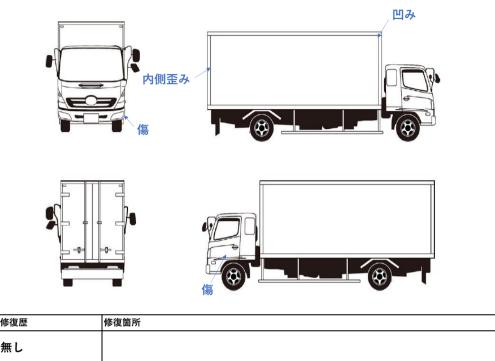
キャブ内部		
汚れ		
	中	
シート破れ		
	無し

フロントガラス 飛び石有

フレーム状態		車輌状態	
良好			パワステ、スエ切り時音有
エンジン状態			ミッション、デフ状態
無し			
沙皮庄	沙夜回771		
修復歴	修復箇所

## 所々錆小 ・ボディー枠各所錆浮き サブフレーム錆 ・荷箱内パネル傷凹み ・導風板ライトカバー欠

・各エビカンフックズレ
